AUTOSTRADA A16: NAPOLI - CANOSA

VIADOTTO CARAFONE

PROGETTO DI ADEGUAMENTO: FASE 1 INTERVENTI DI RINFORZO STRUTTURALE DELLE TRAVI AMMALORATE E DI RISANAMENTO CONSERVATIVO DEGLI IMPALCATI PROGETTO ESECUTIVO

RELAZIONE GENERALE

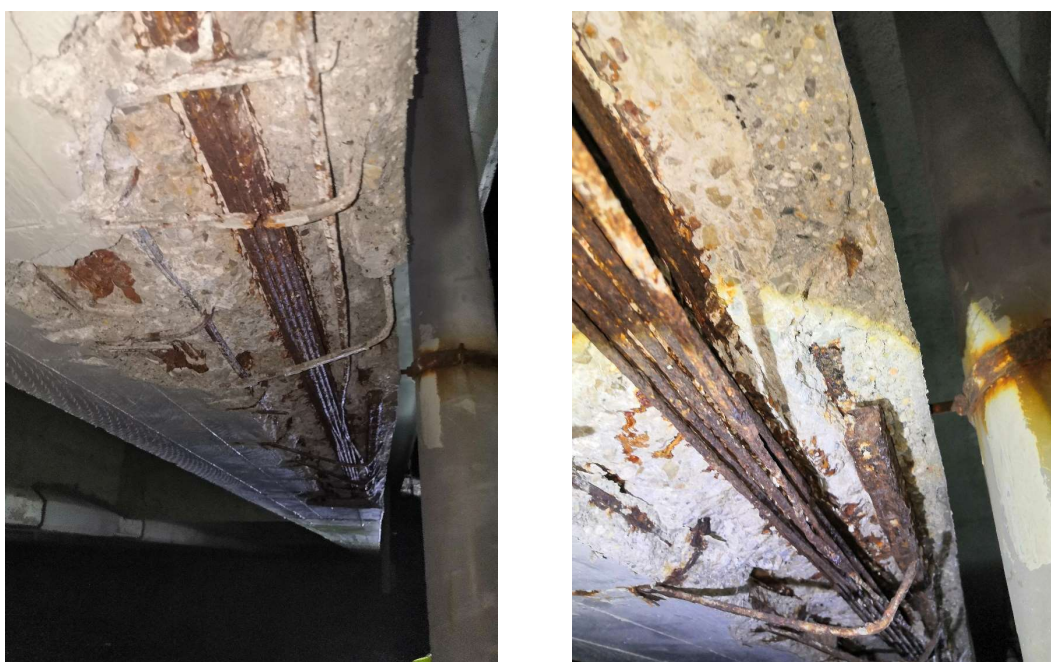
Carr. Est - Campata 1

In corrispondenza della trave di bordo esterna (T4), si evidenzia calcestruzzo distaccato, cavi esposti e corrosi e staffe rotte. Tale ammaloramento è ubicato a distanza di circa 110cm dal primo traverso interno in direzione della mezzeria; l'estensione è di circa 250cm.

Figura 5-1. Ammaloramento trave di bordo esterna T4

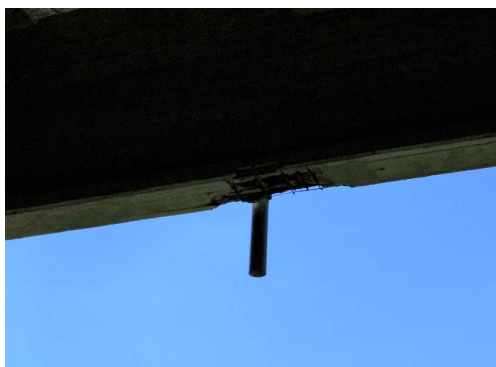
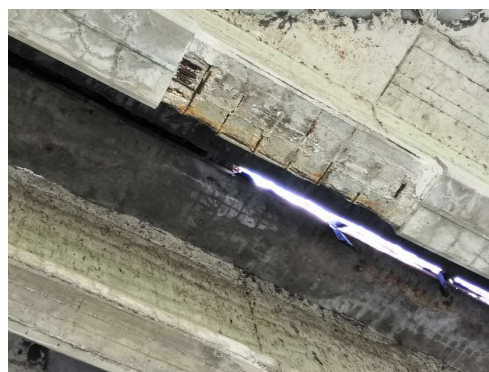
Carr. Est - Campata 2

In corrispondenza della trave di bordo esterna (T4), si evidenzia calcestruzzo distaccato, cavi esposti e corrosi e staffe rotte. Tale ammaloramento è ubicato a distanza di circa 200cm dal terzo traverso interno in direzione della mezzeria; l'estensione è di circa 150cm.

In corrispondenza della trave di bordo interna (T1), si evidenzia calcestruzzo distaccato e cavi degradati. Tale ammaloramento è ubicato a distanza di circa 250cm dal secondo traverso in direzione Canosa.

Figura 5-2. Ammaloramento trave di bordo esterna T4 ed interna T1

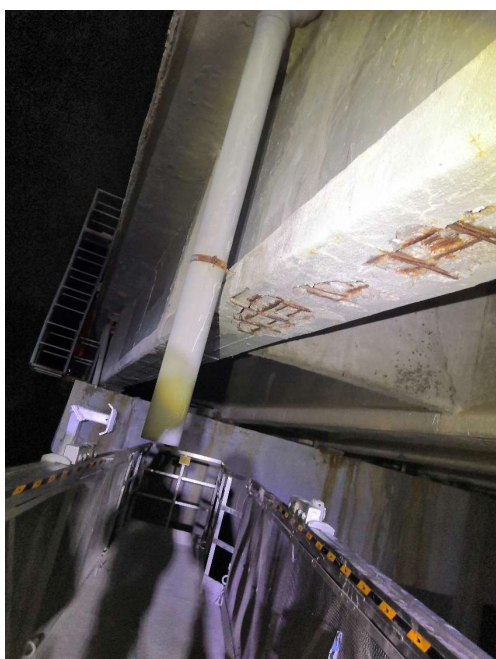
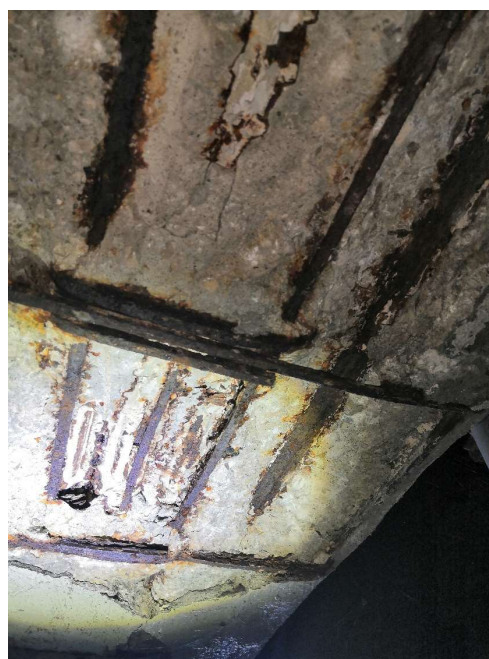
Carr. Est - Campata 4

In corrispondenza della trave di bordo esterna (T4), si evidenzia calcestruzzo distaccato, cavi esposti e ossidati. Tale ammaloramento è ubicato a distanza di circa 130cm dal primo traverso interno in direzione della mezzeria; l'estensione è di circa 200cm.

Figura 5-3. Ammaloramento trave di bordo esterna T4

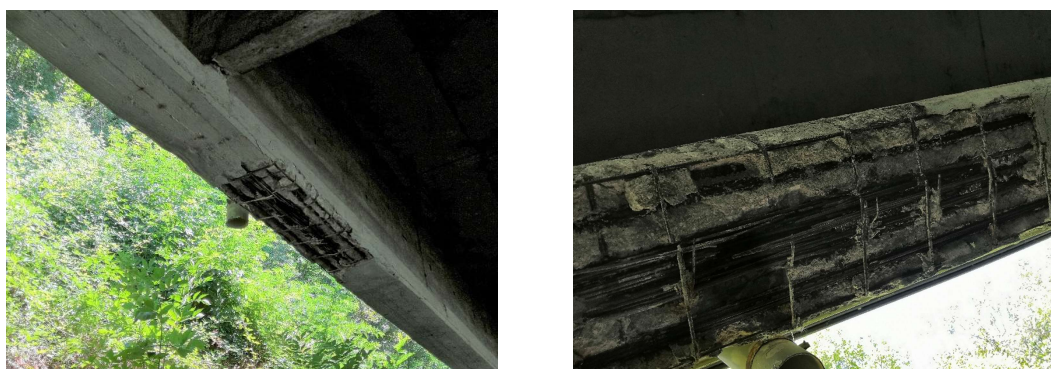
Carr. Ovest - Campata 4

In corrispondenza della trave di bordo esterna (T1), si evidenzia calcestruzzo distaccato, cavi esposti e corrosi e staffe rotte. Tale ammaloramento è ubicato a distanza di circa 40cm dal terzo traverso interno in direzione della mezzeria; l'estensione è di circa 200cm.

Figura 5-4. Ammaloramento trave di bordo esterna T1

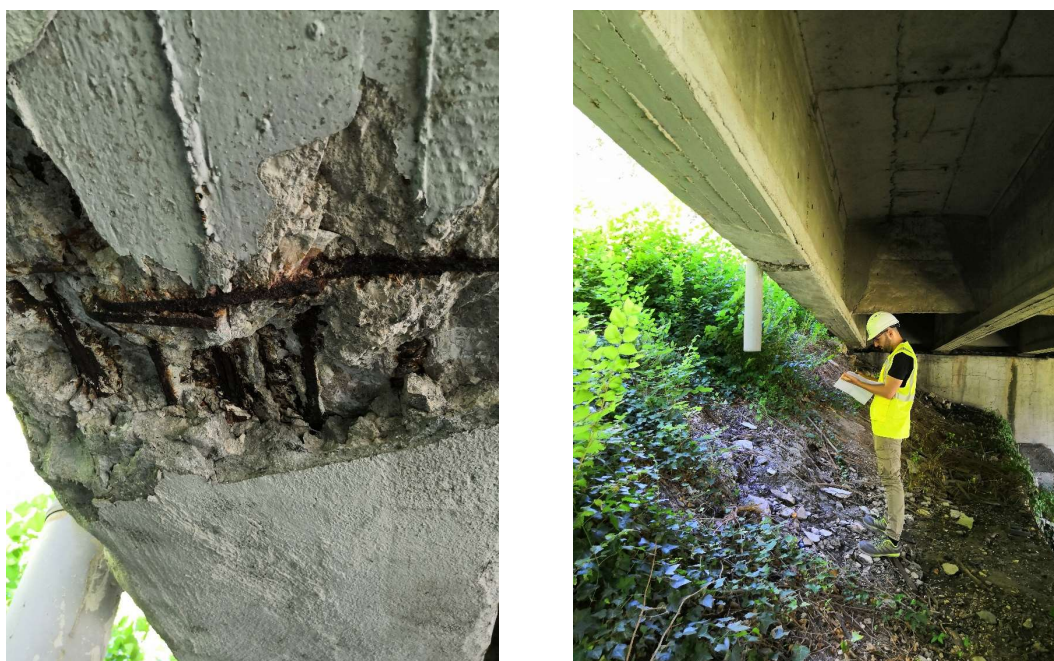
Carr. Ovest – Campata 5

In corrispondenza della trave di bordo esterna (T4), si evidenzia calcestruzzo distaccato, cavi esposti e armature lente corrose. Tale ammaloramento è ubicato a distanza di circa 300cm dal secondo traverso interno in direzione Canosa; l'estensione è di circa 20cm.

Figura 5-5. Ammaloramento trave di bordo esterna T1

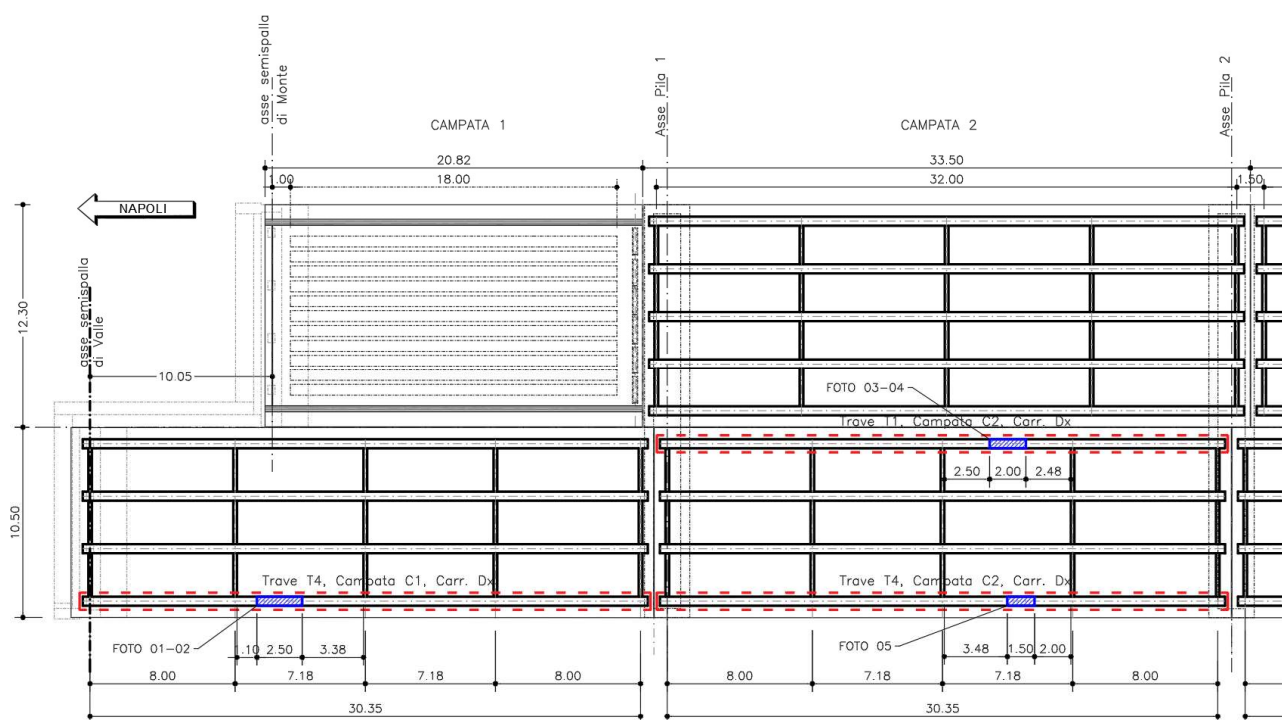
I difetti riscontrati sulle travi d'impalcato sono di carattere locale e ubicati per la quasi totalità in corrispondenza dei pluviali del viadotto. Si riscontra, comunque, un generale stato di ammaloramento delle travi, confermato da numerosi interventi di risanamento locale, visibili lungo tutto l'intradosso di tali elementi.

Figura 5-6. Ubicazione difetti travi in campata 1 e campata 2

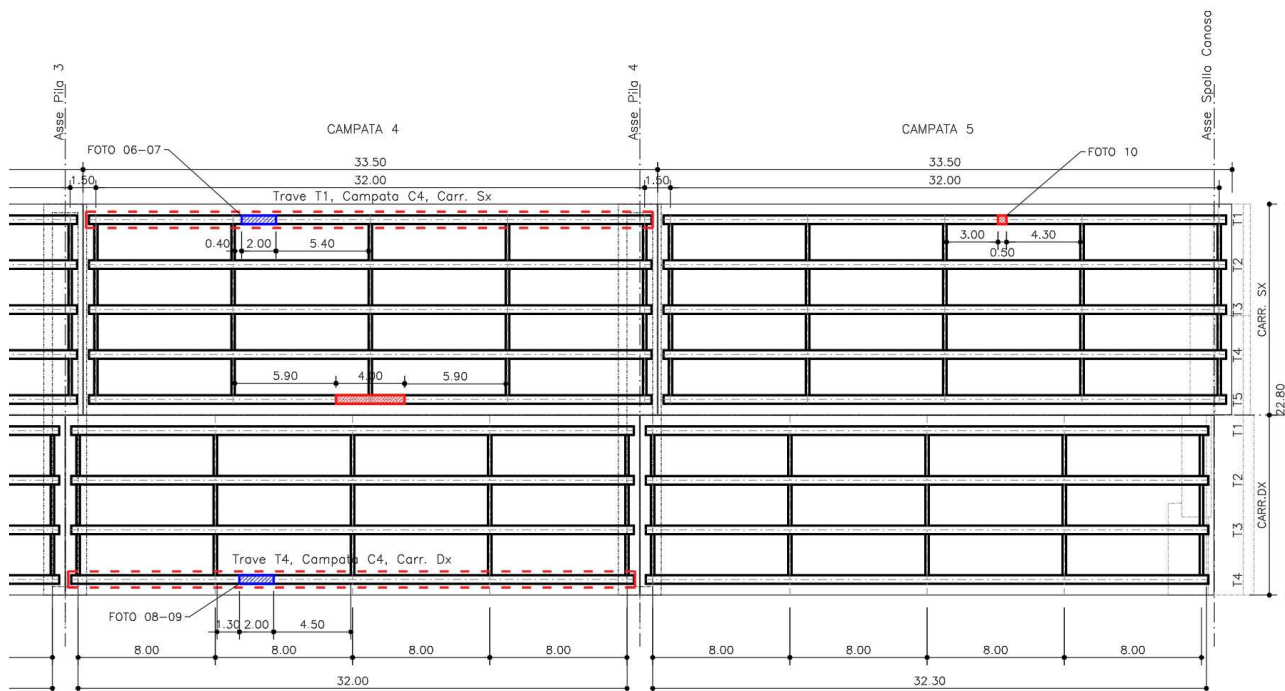
Figura 5-7. Ubicazione difetti travi in campata 4
