# **Windpark Spannberg IV**

## **18b Verfahren**

Stellungnahme vom 05.12.2022

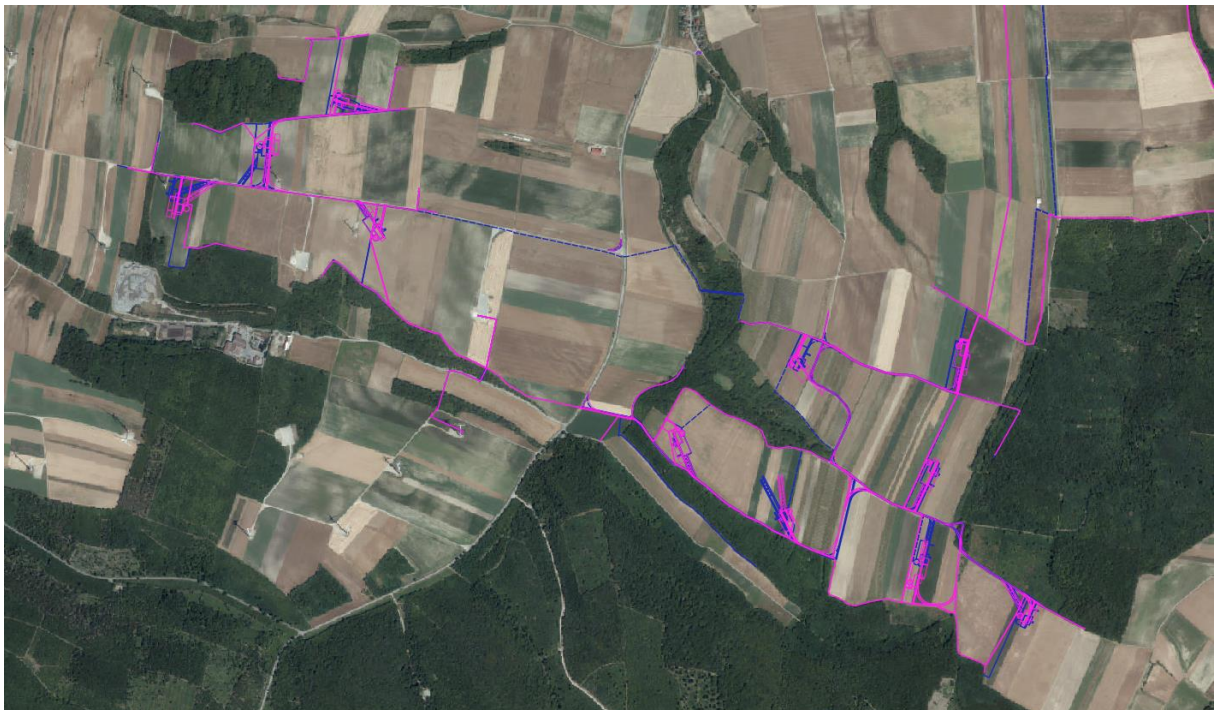
**Abbildung 2:** Überblick der Änderungen (lila) im WP gegenüber der genehmigten Variante (blau) laut Bescheid.

- Kleinräumige Verschiebung der Anlagenstandorte (siehe Abbildung 2).
- Geringfügige Veränderungen bei den Zuwegungen (siehe Abbildung 2).
- Minimal geänderter Rodungsbedarf (siehe Tabelle 1).
- Veränderte temporäre und permanente Flächenbeanspruchung (siehe Tabelle 1).
- Veränderungen betreffend der Erdkabelsysteme: Geringfügige WP-interne Verkabelung bzw. Verrohrung, Netzableitung zum Umspannwerk nach Neusiedl an der Zaya (siehe Tabelle 1).

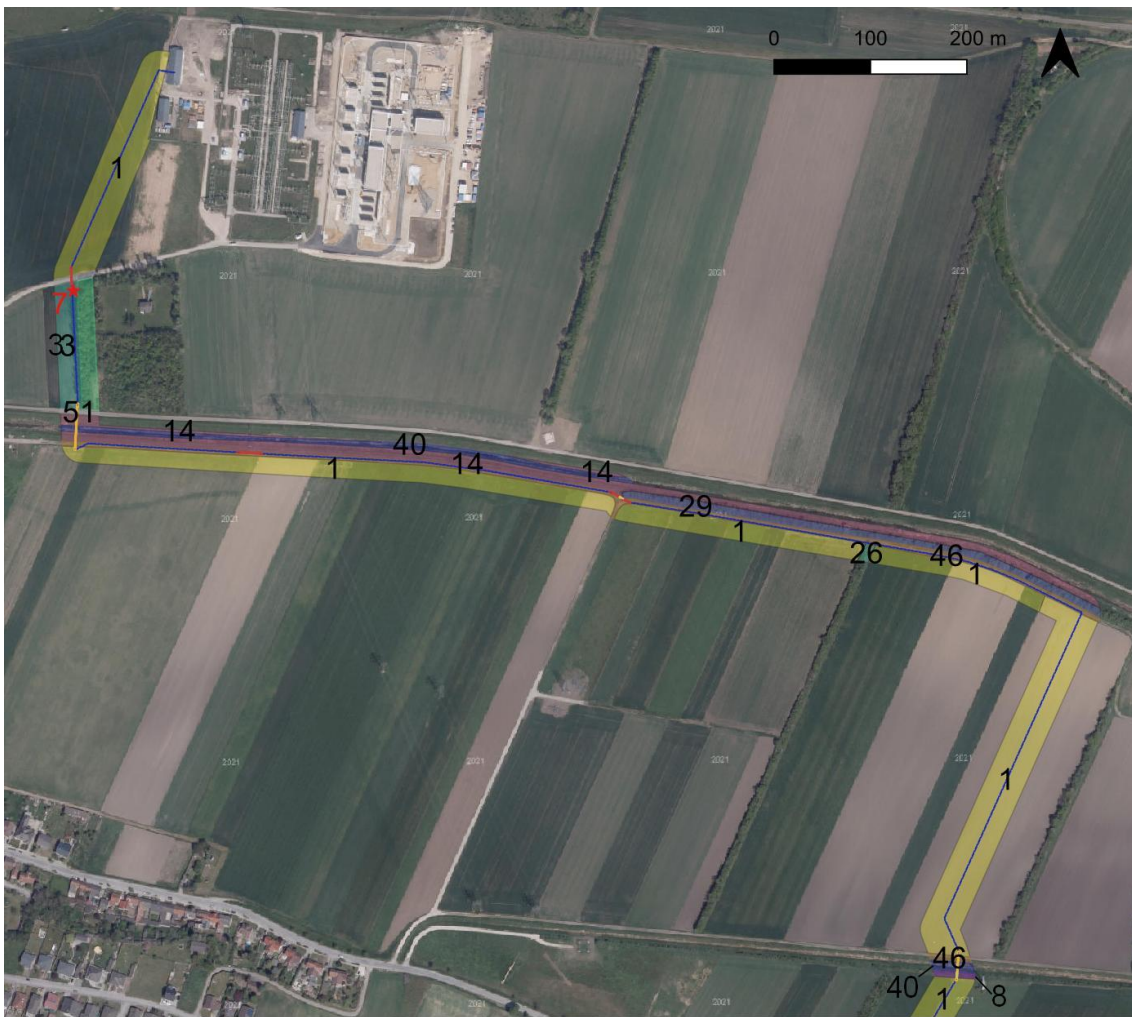
**Abbildung 4:** Biototypen und gefährdete/geschützte Arten entlang der Kabeltrasse (blau-strichlierte Linie) vom Umspannwerk Neusiedl an der Zaya südwärts; Maßstab 1:5.000. Grundkarte: geoland.at.

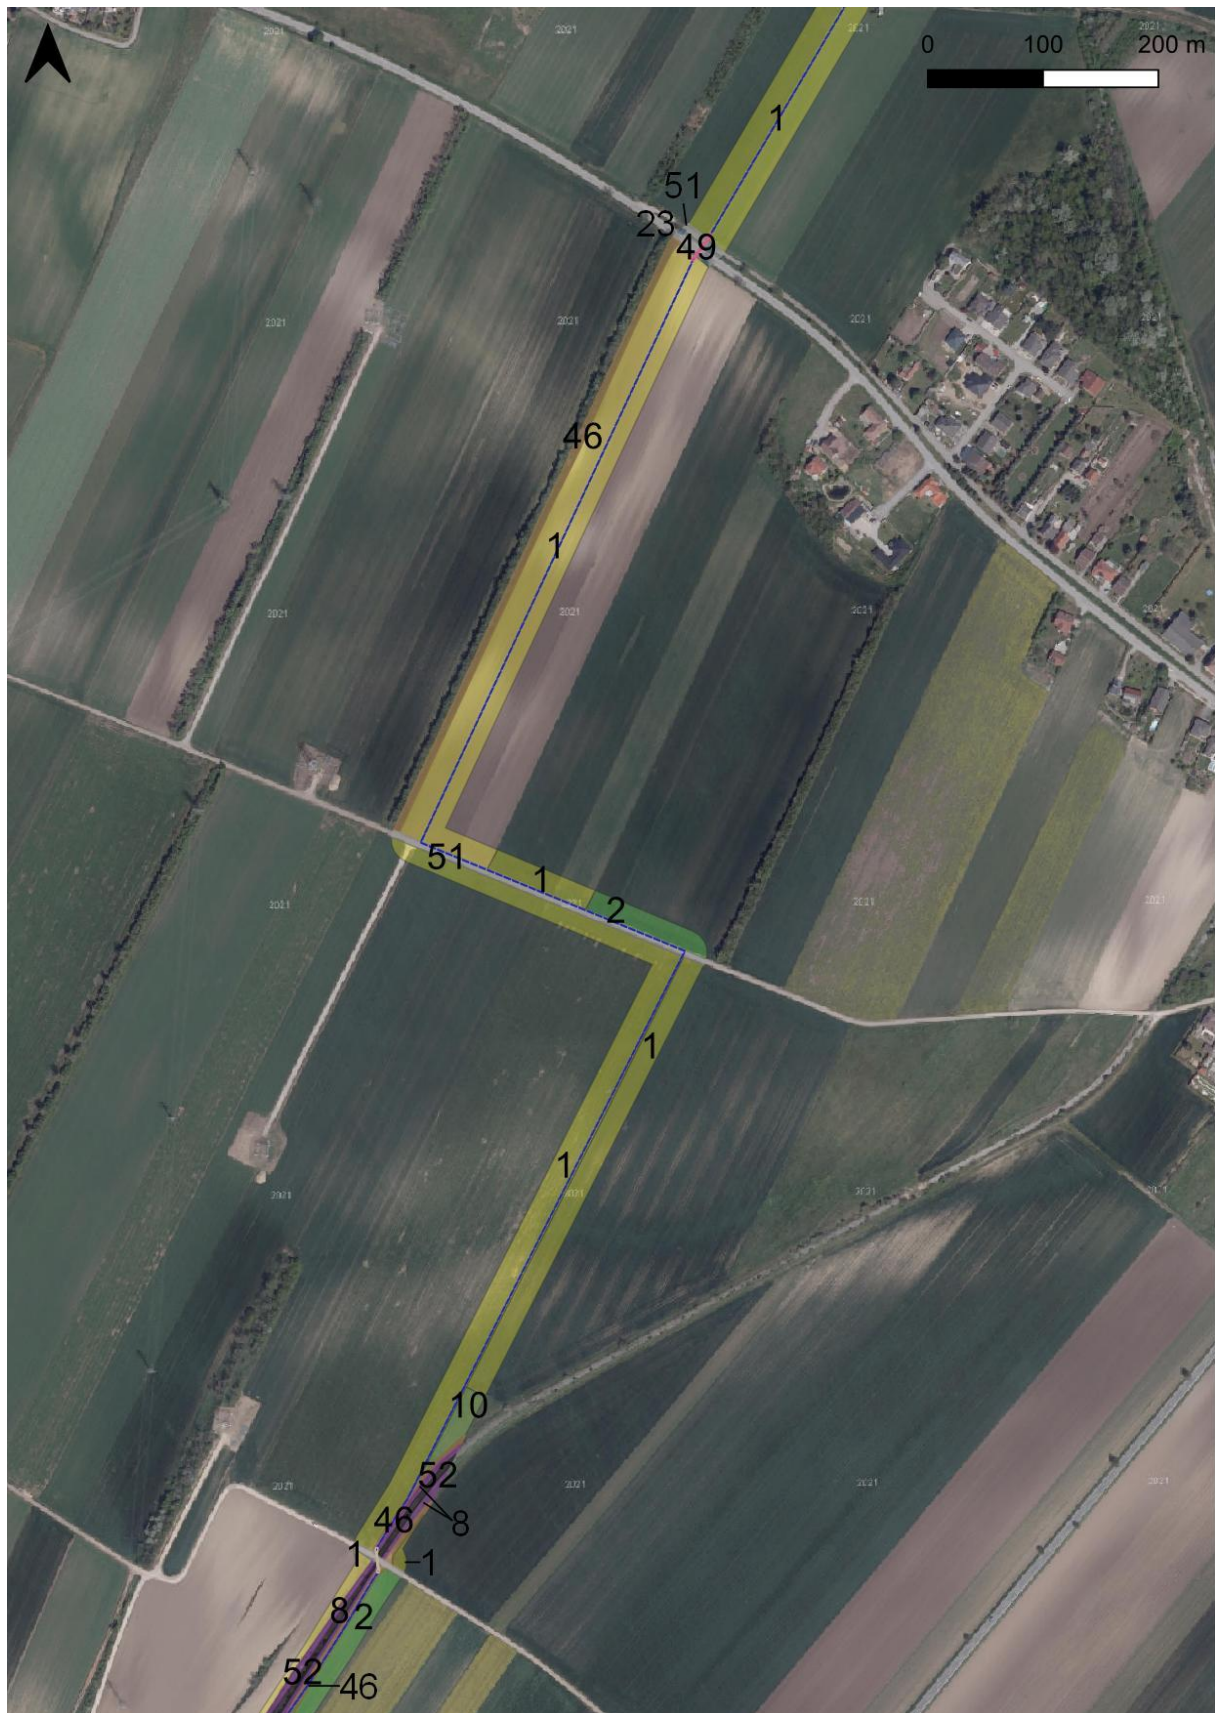
**Abbildung 5:** Biototypen entlang der Kabeltrasse (blau-strichlierte Linie) westlich von Palterndorf; Maßstab 1:5.000. Grundkarte: geoland.at.

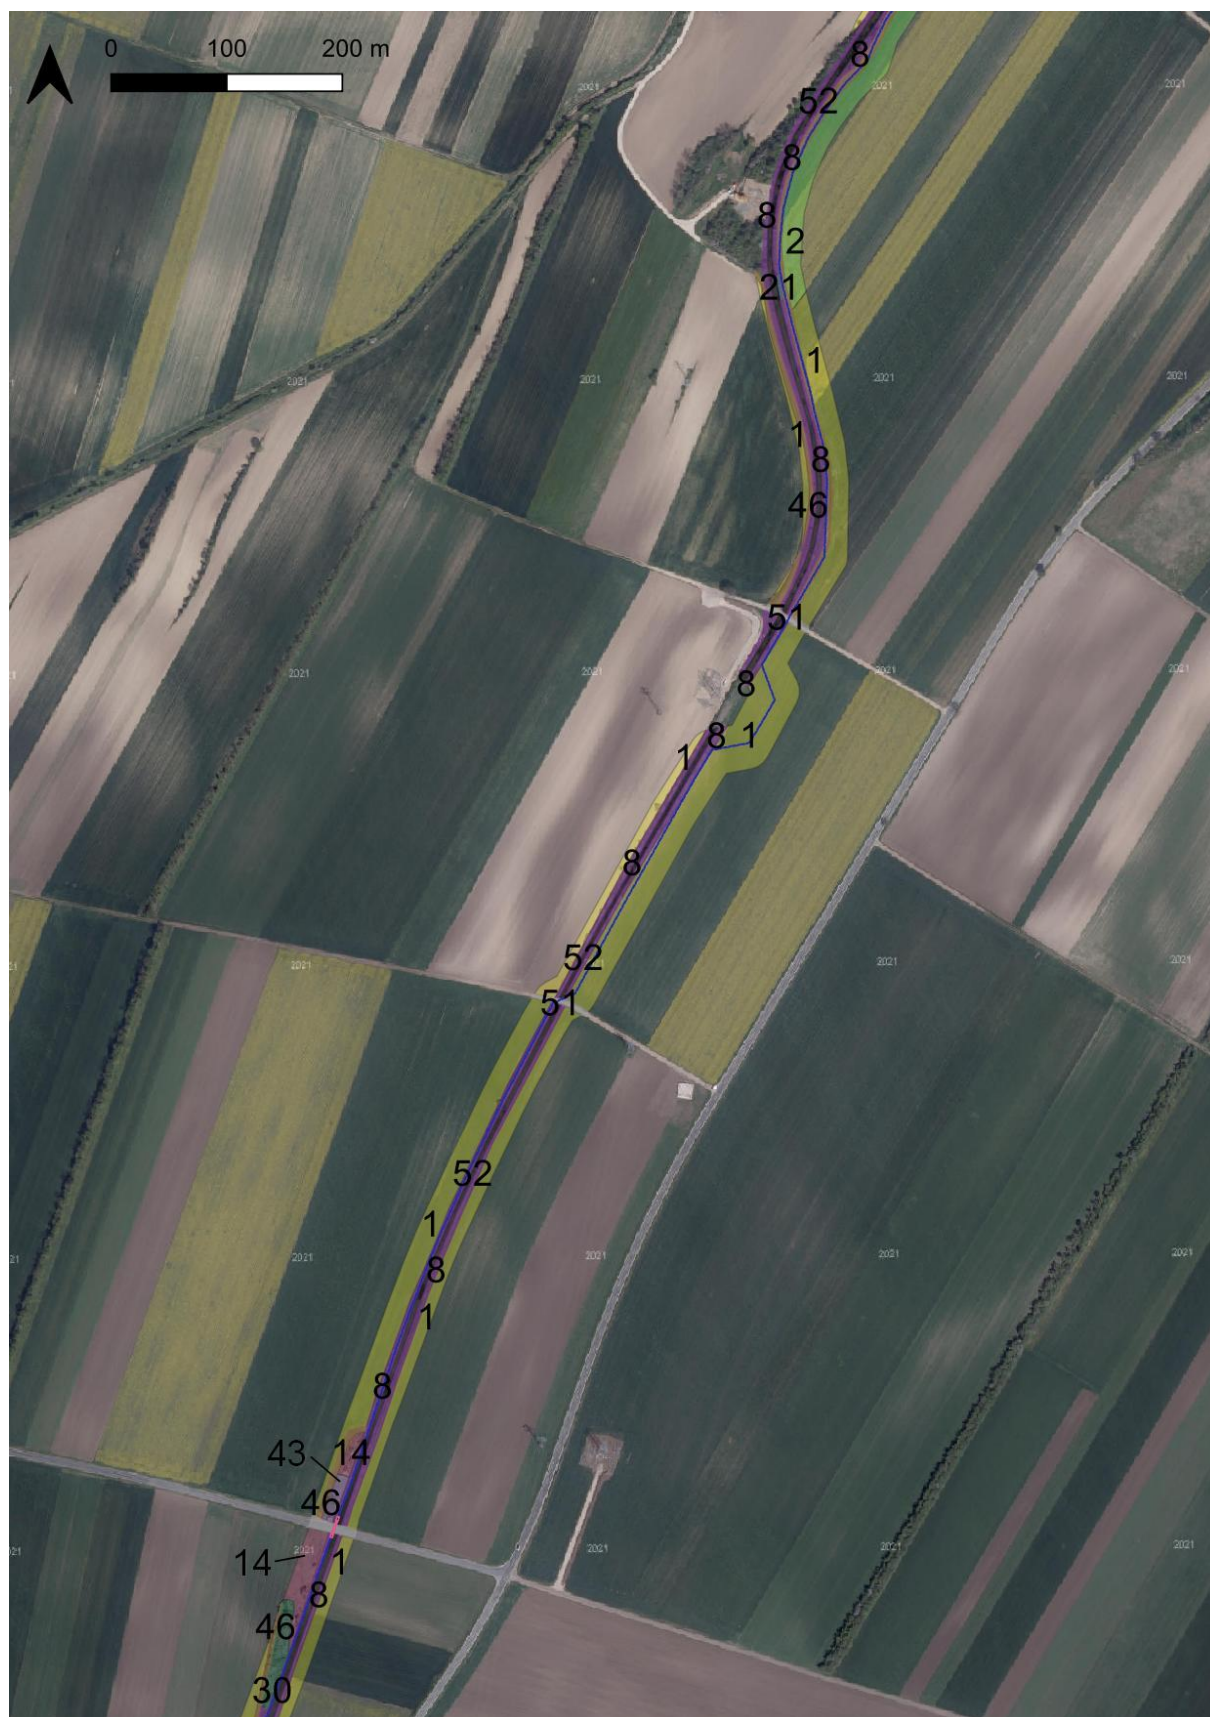
**Abbildung 6:** Biotoptypen entlang der Kabeltrasse (blau-strichlierte Linie) südwestlich von Palterndorf; Maßstab 1:5.000. Grundkarte: geoland.at.

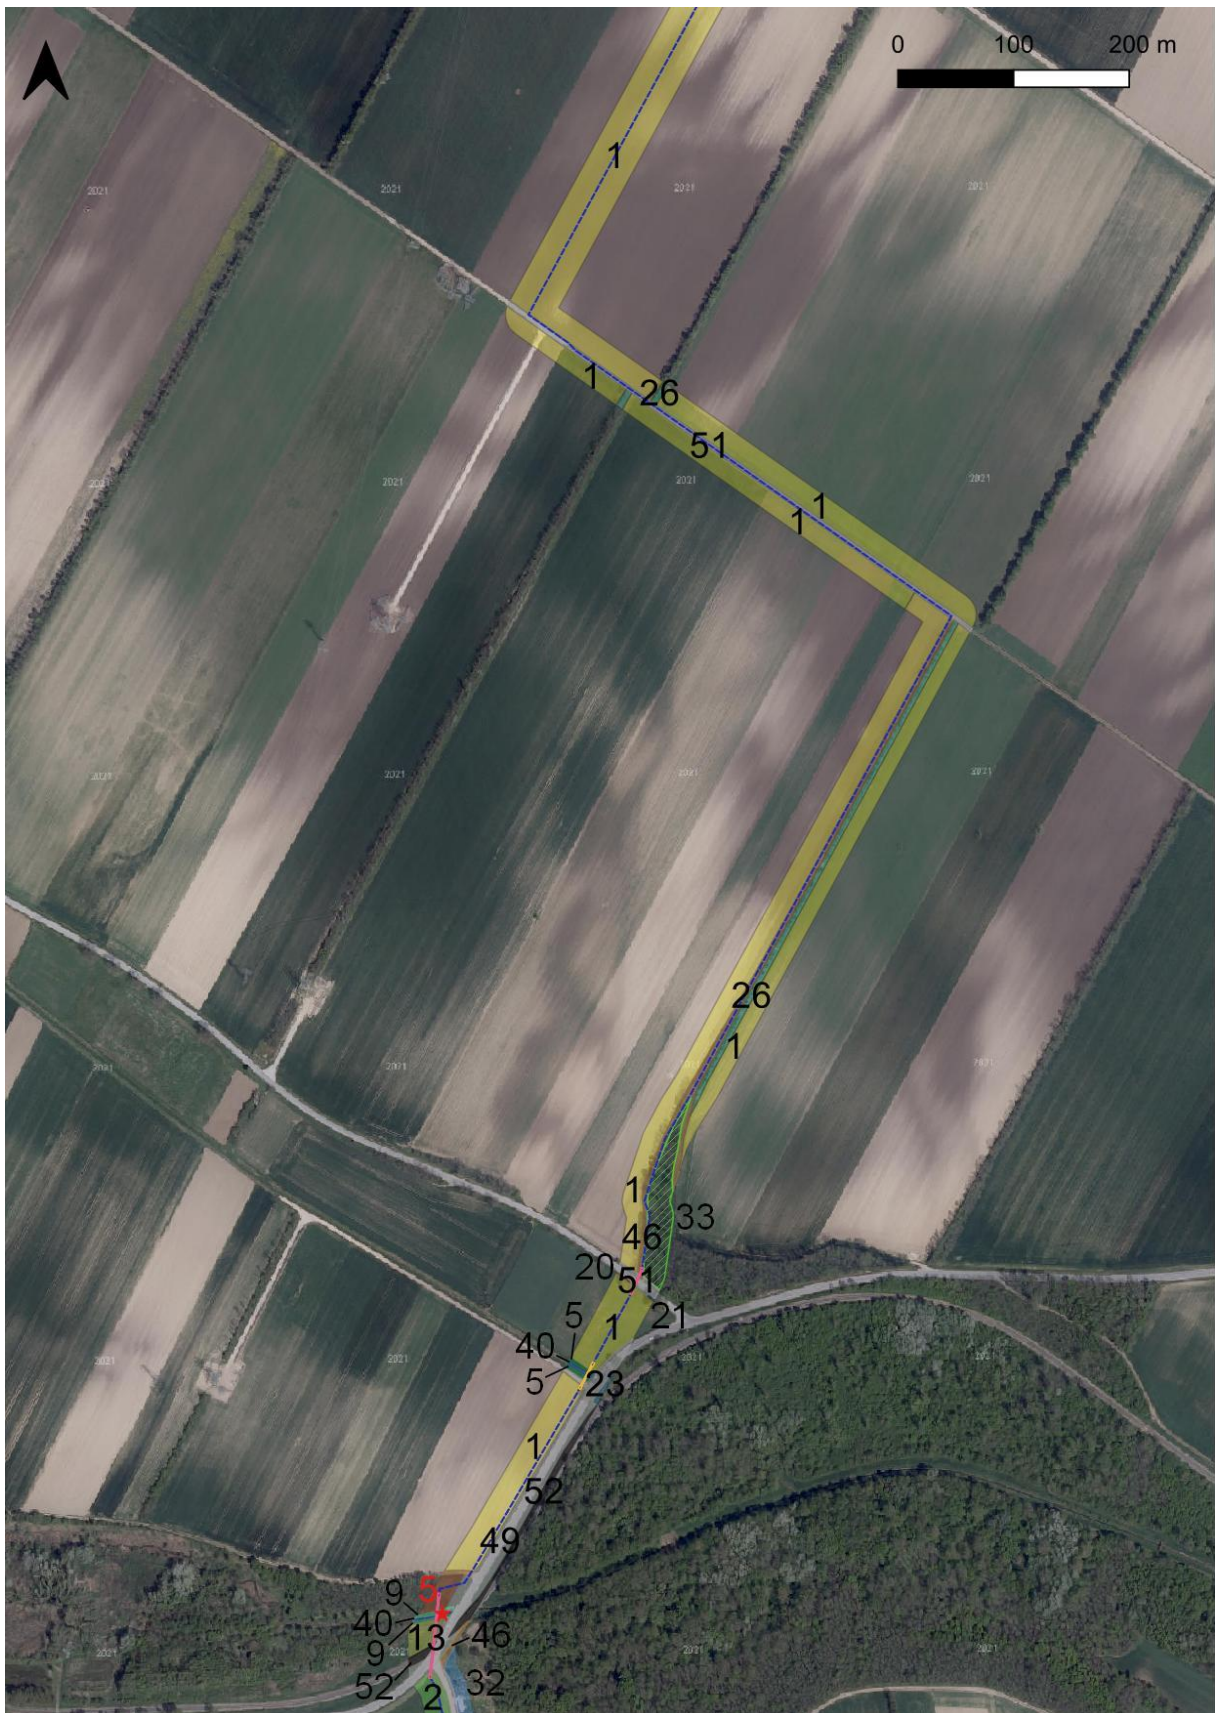
**Abbildung 8:** Biotoptypen und gefährdete/geschützte Arten entlang der Kabeltrasse (blau-strichlierte Linie) östlich von Gösting u. Zistersdorf; Maßstab 1:5.000. Grundkarte: geoland.at.

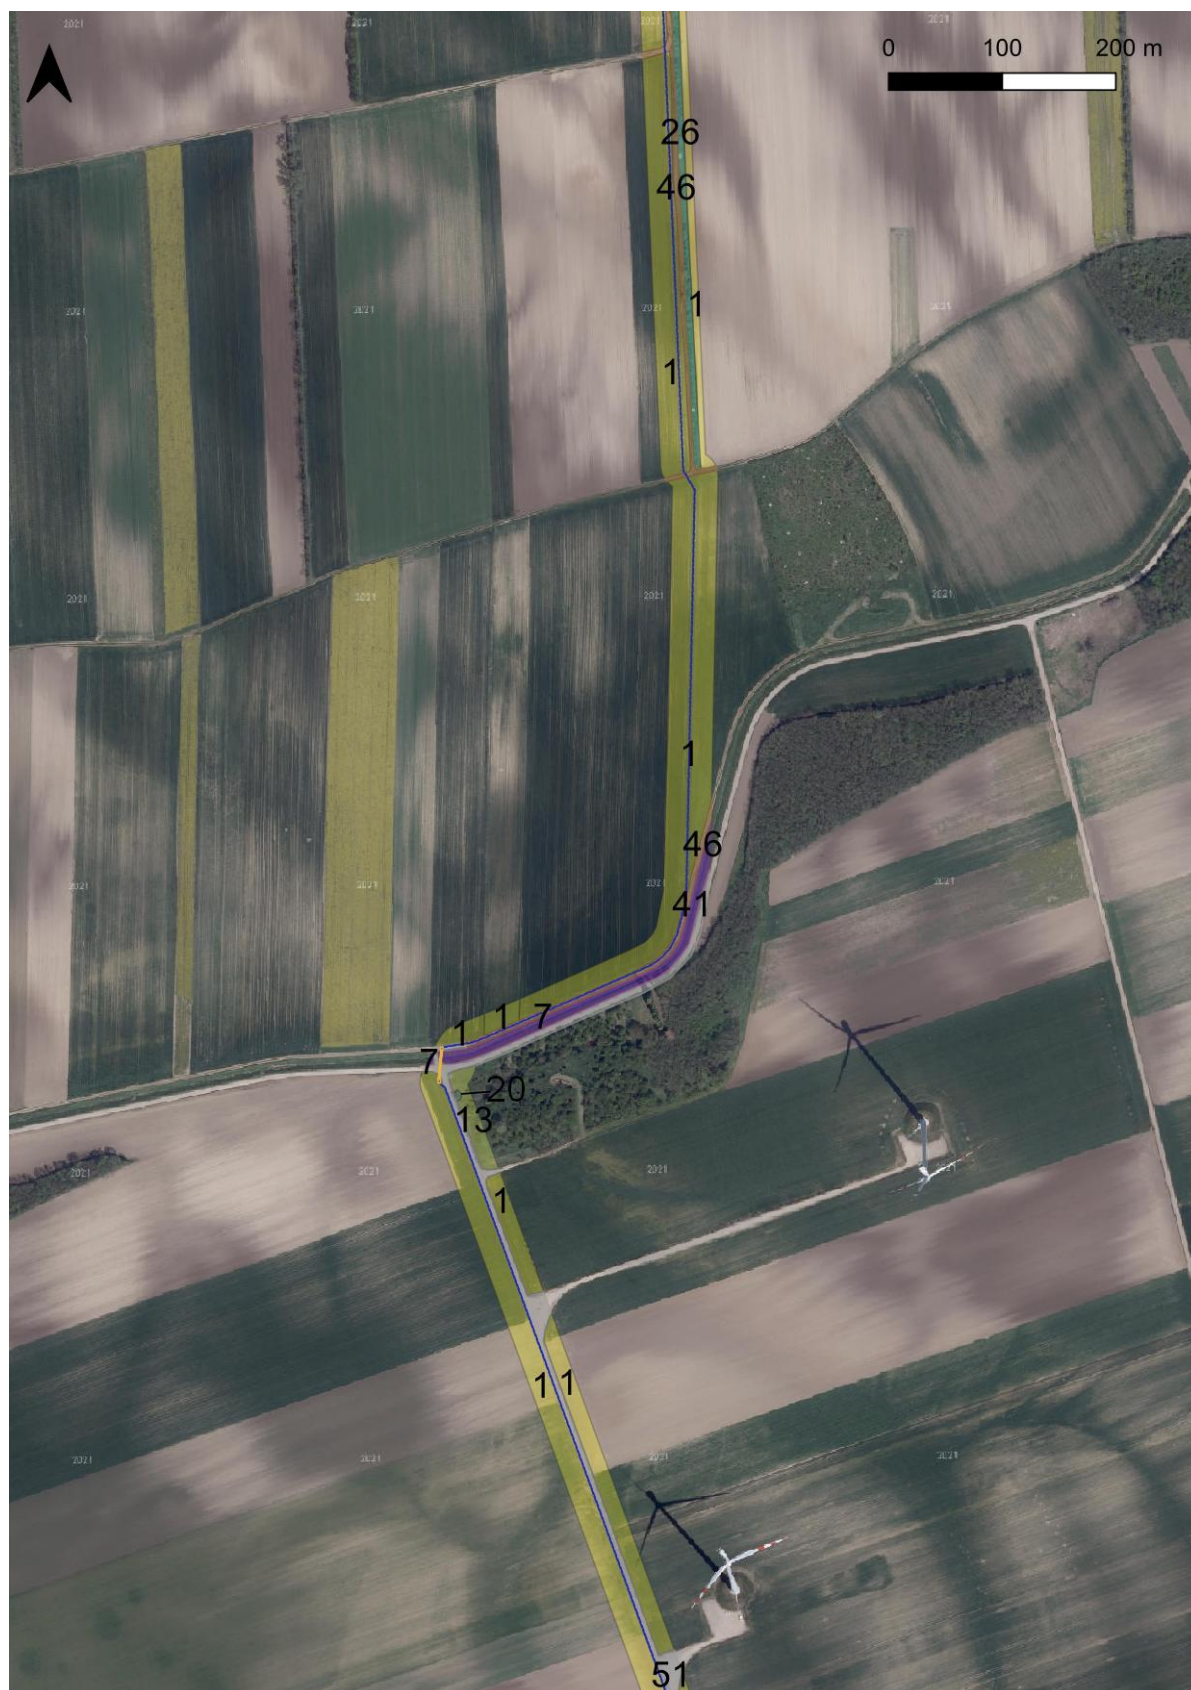
**Abbildung 10:** Biotoptypen entlang der Kabeltrasse (blau-strichlierte Linie) östlich von Groß-Inzersdorf; Maßstab 1:5.000. Grundkarte: geoland.at.

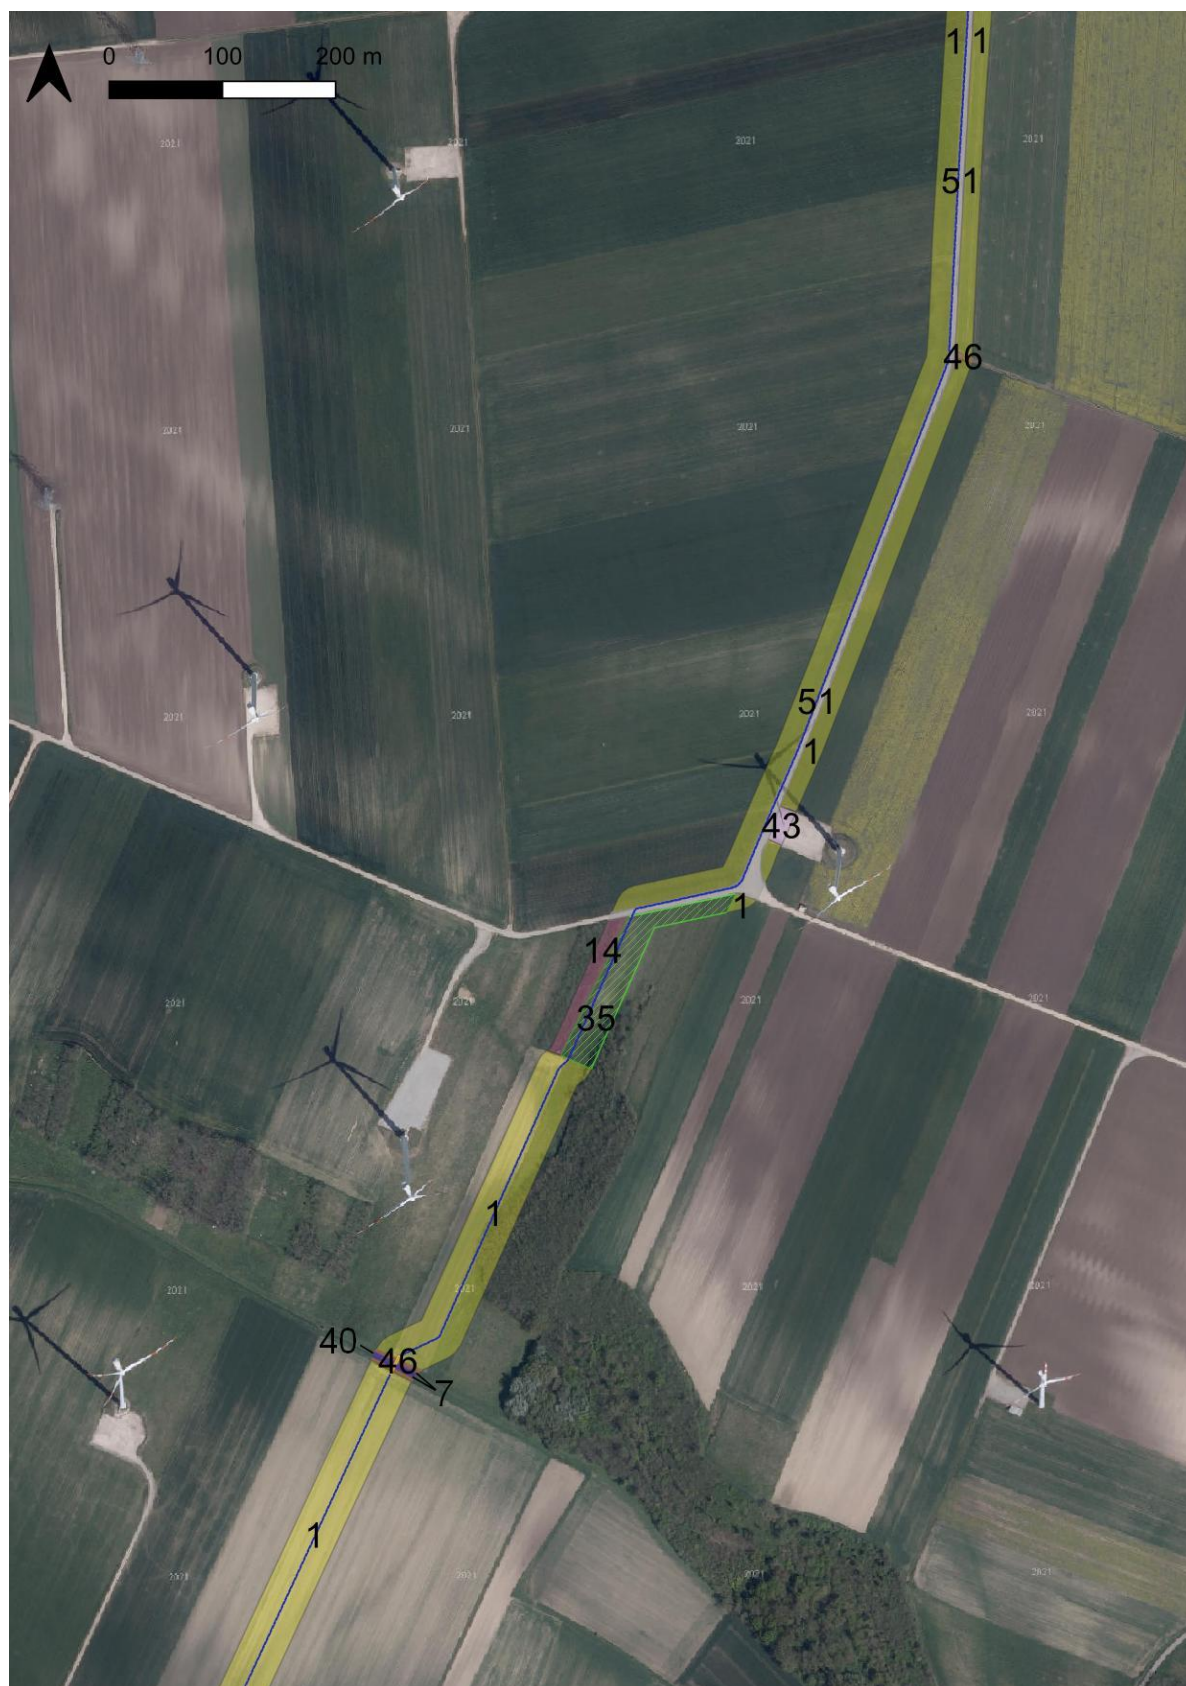
**Abbildung 12:** Biotoptypen entlang der Kabeltrasse (blau-strichlierte Linie) östlich von Loidesthal; Maßstab 1:5.000. Grundkarte: geoland.at.

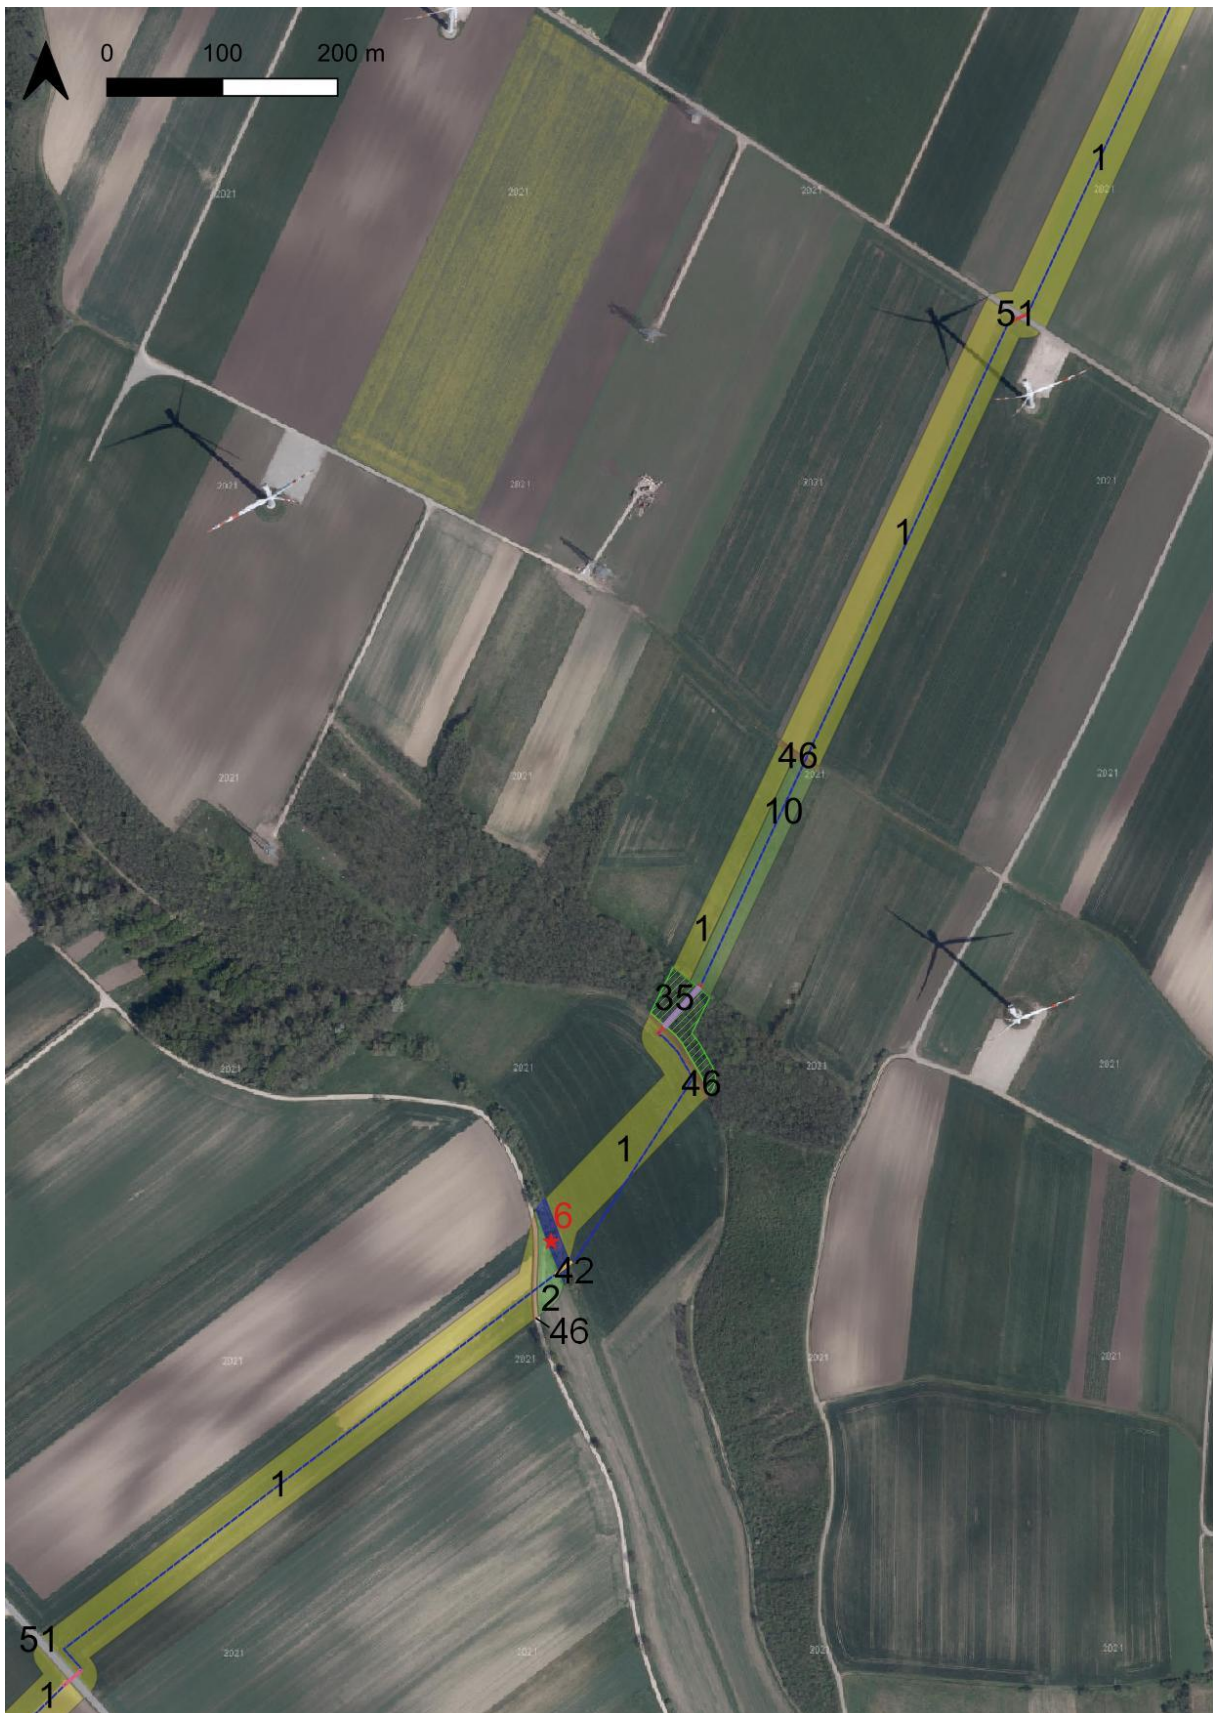
**Abbildung 13:** Biotoptypen und gefährdete/geschützte Arten entlang der Kabeltrasse (blau-strichlierte Linie) südöstlich von Loidesthal; Maßstab 1:5.000. Grundkarte: geoland.at.

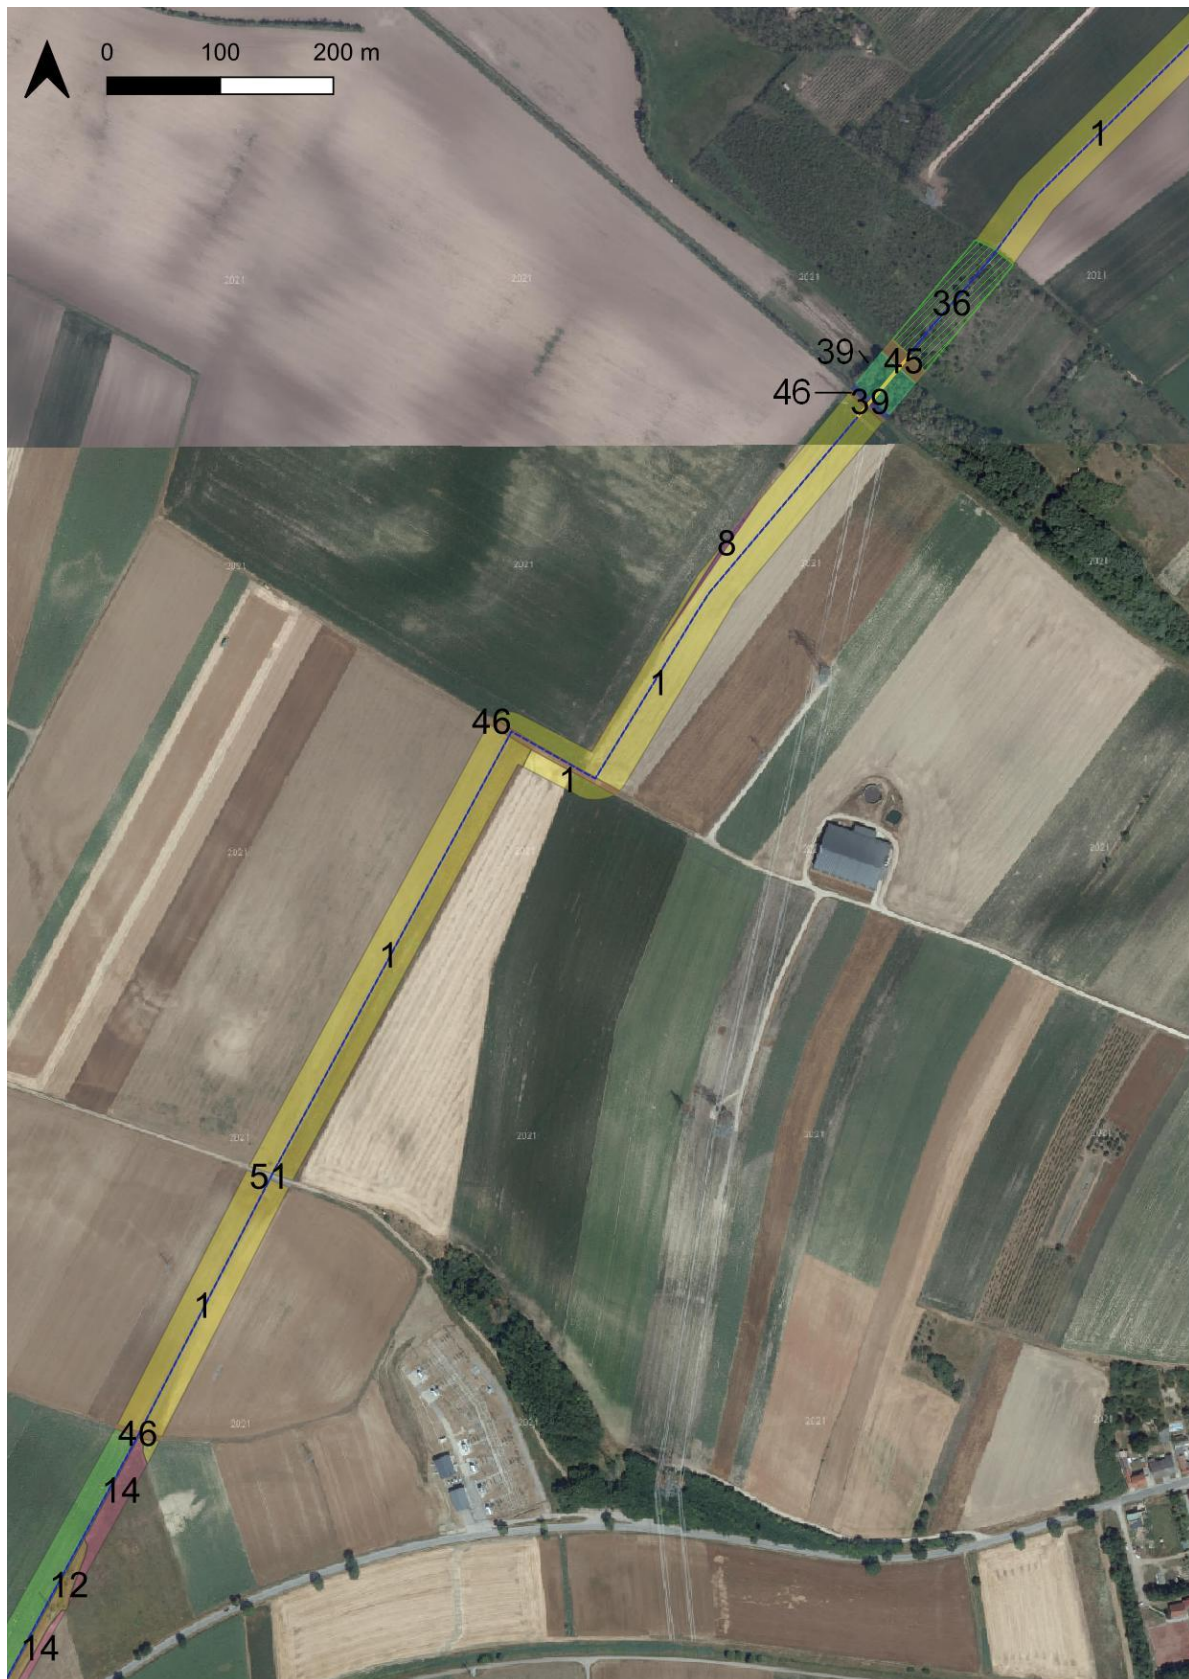
**Abbildung 14:** Biotoptypen entlang der Kabeltrasse (blau-strichlierte Linie) nordöstlich von Spannberg; Maßstab 1:5.000. Grundkarte: geoland.at.

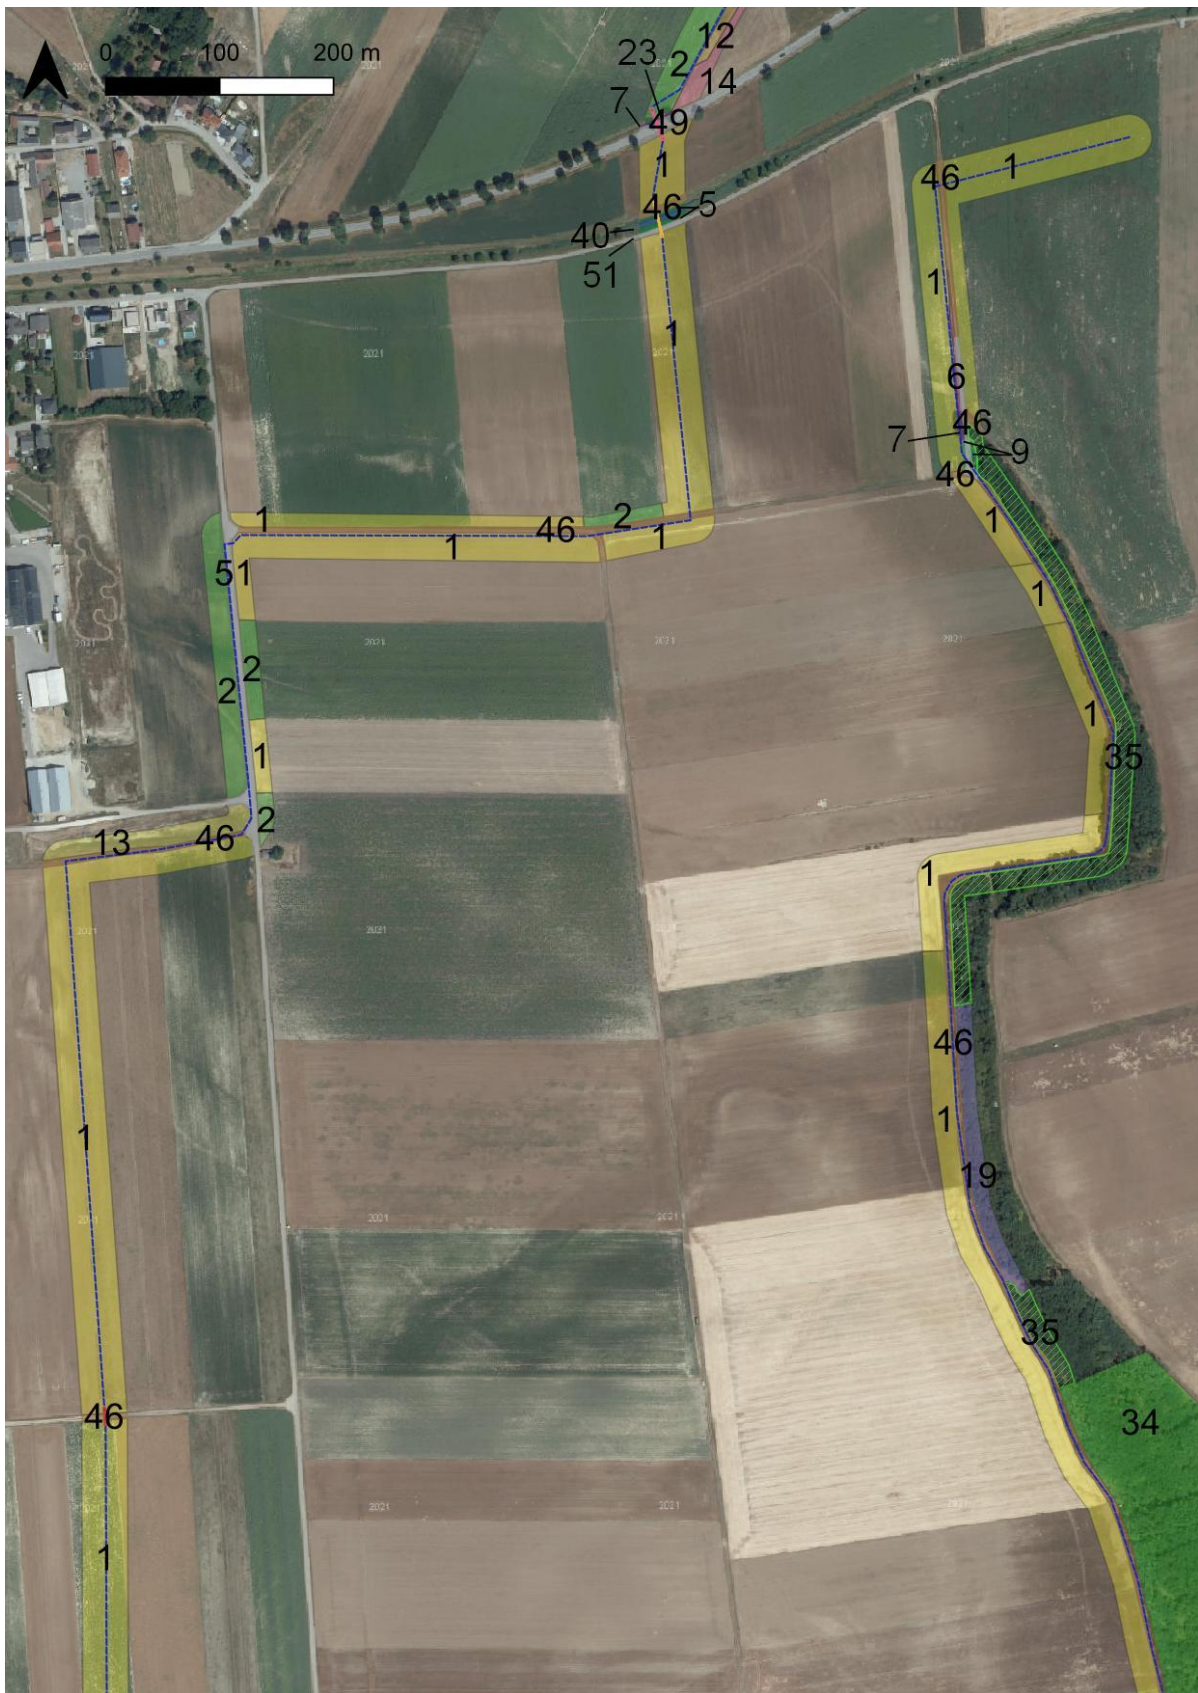
**Abbildung 15:** Biotoptypen entlang der Kabeltrasse (blau-strichlierte Linie) östlich von Spannberg; Maßstab 1:5.000. Grundkarte: geoland.at.

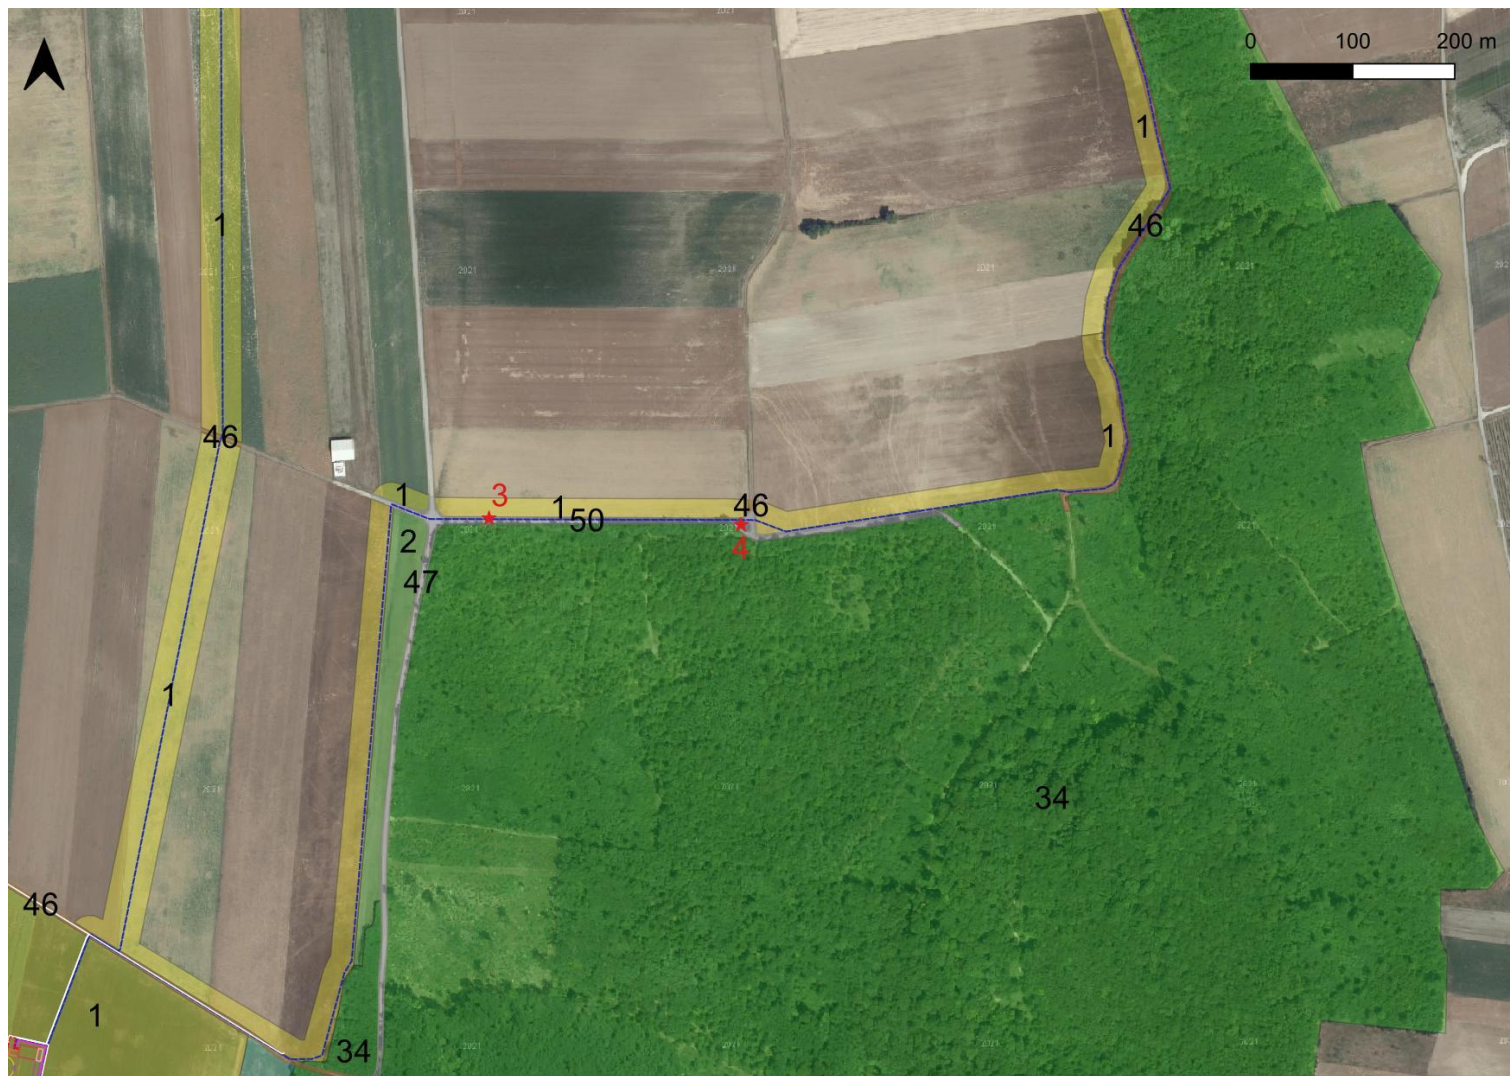
**Abbildung 16:** Biotoptypen und gefährdete/geschützte Arten entlang der Kabeltrasse (blau-strichlierte Linie) vom WP Spannberg IV nordwärts; Maßstab 1:5.000. Grundkarte: geoland.at.

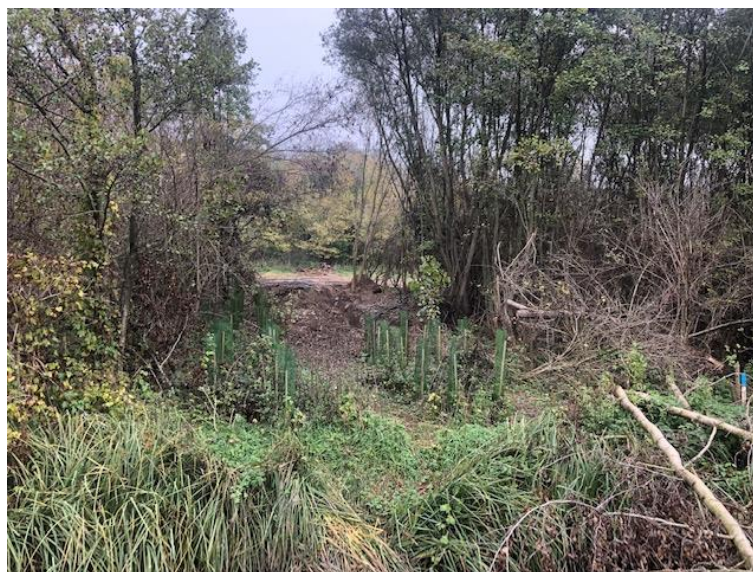
**Abbildung 19:** Rodungsschneise durch den BT 31-Weidenauwald

Auch der hoch sensible BT *31-Weidenauwald* wird nicht erheblich beansprucht, da sich im Bereich der Kabelquerung und den damit verbundenen, notwendigen permanenten Rodungen bereits eine Rodungsschneise befindet (siehe Abbildung 19).

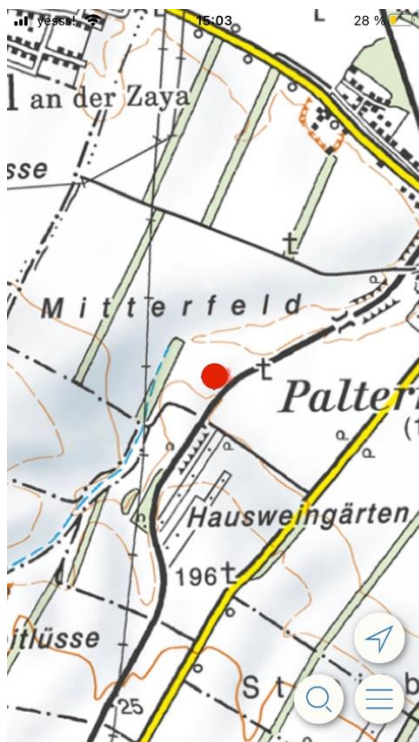
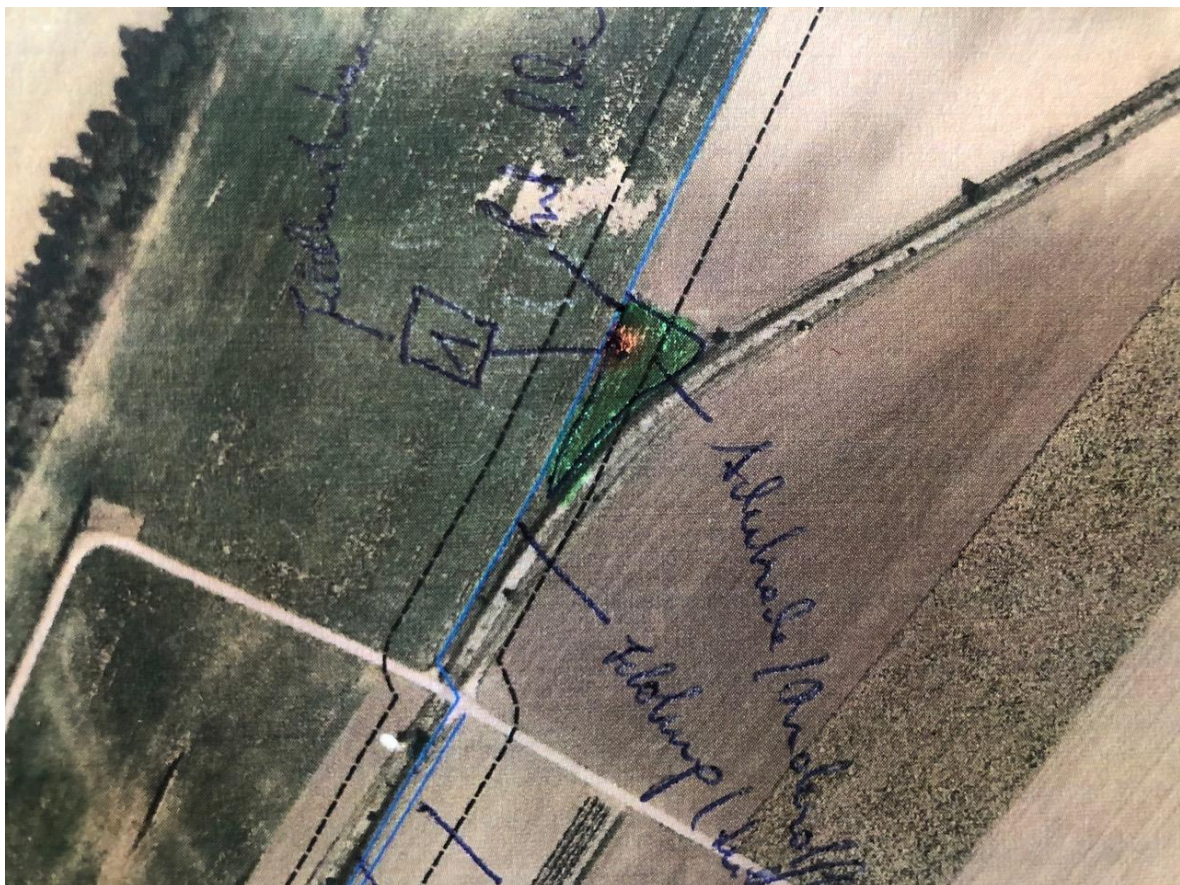
**Abb. T 1:** Übersicht - Lage des Feldhamsterbaus

**Abb. T 2:** Feldkarte – Lage des Feldhamsterbaus

Ein Einzelvorkommen (Feldhamsterbau) wurde südwestlich von Palterndorf (Flur Mitterfeld) am Rand einer Ackerbrache gefunden (Abb.T1-T5).

**Bei der Kabelverlegung wird als Vermeidungsmaßnahme auf den Feldhamsterbau Rücksicht genommen. Das Kabel wird in dem sensiblen Bereich zumindest 5 m abseits des Baues verlegt.**

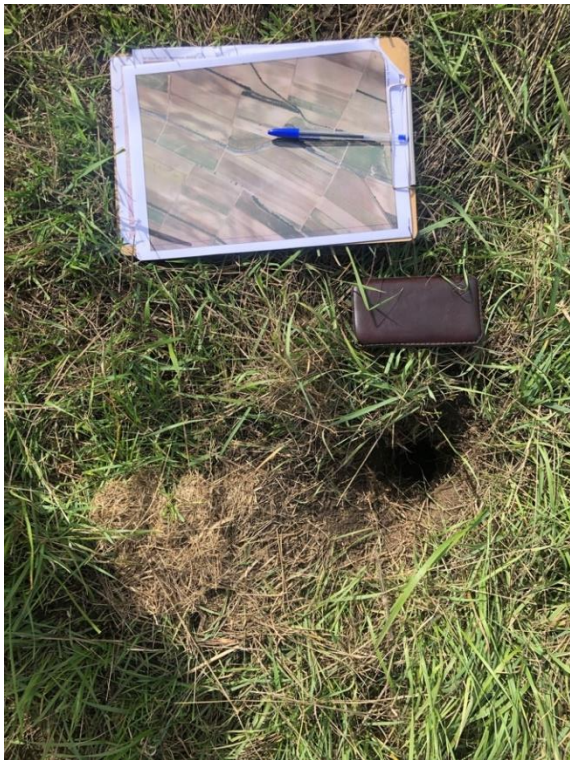
**Abb. T 3:** Fotodokumentation – Lage des Feldhamsterbaus am Rand einer Ackerbrache
