# **Windpark Spannberg IV**

## **18b Verfahren**

Stellungnahme vom 05.12.2022

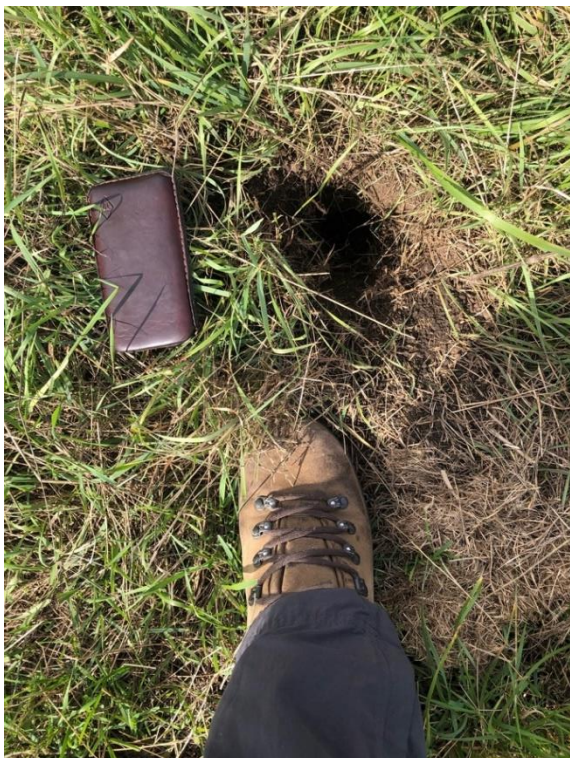
**Abb. T 4:** Fotodokumentation – Lage des Feldhamsterbaus am Rand einer Ackerbrache

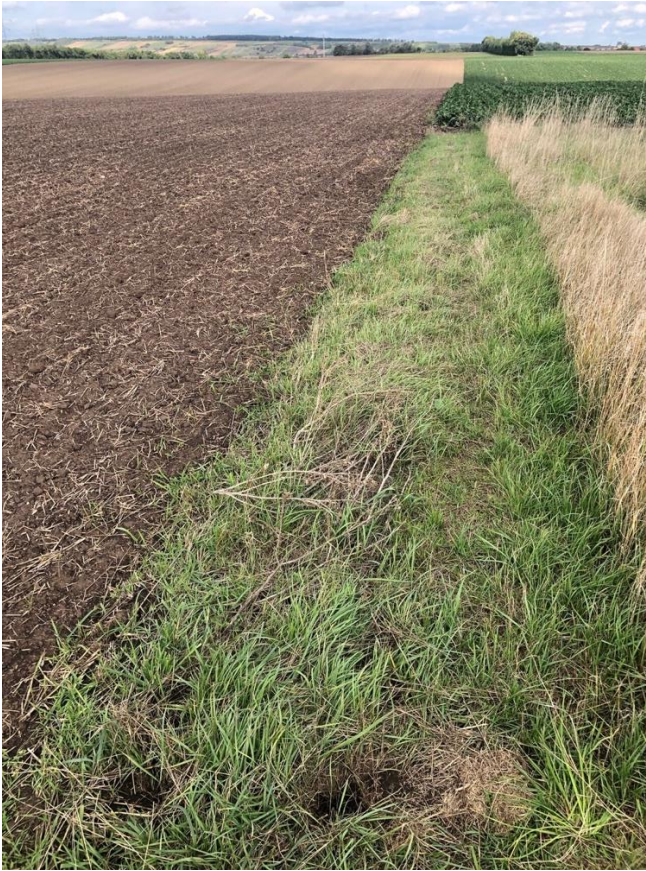
**Abb. T 5:** Fotodokumentation – Lage des Feldhamsterbaus am Rand einer Ackerbrache

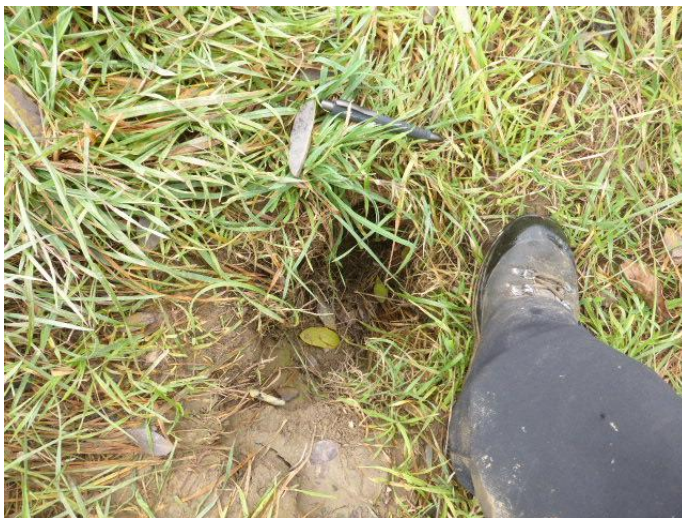
Ein weiteres Einzelvorkommen (Feldhamsterbau) wurde im WP-Westteil in der ackerseitigen Fahrspur eines Feldweges im Bereich eines geplanten Leerrohres zu einer Eishinweistafel gefunden.

**Abb. T 7:** Fotodokumentation – Lage des Feldhamsterbaus in der Fahrspur eines Feldweges.

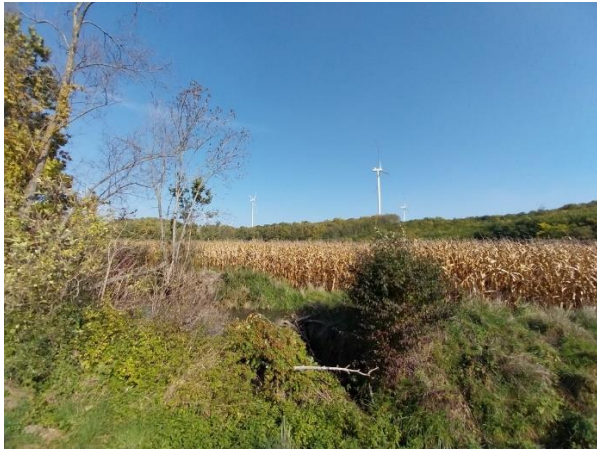
**Abb. T 9:** *Fotodokumentation – Lage des Biberbaus & -damm am Loidesthaler Bach*

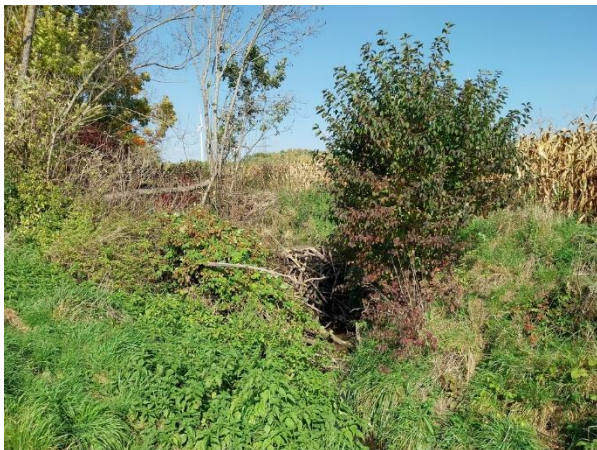
**Abb. T 10:** *Fotodokumentation – Lage des Biberbaus & -damm am Loidesthaler Bach*

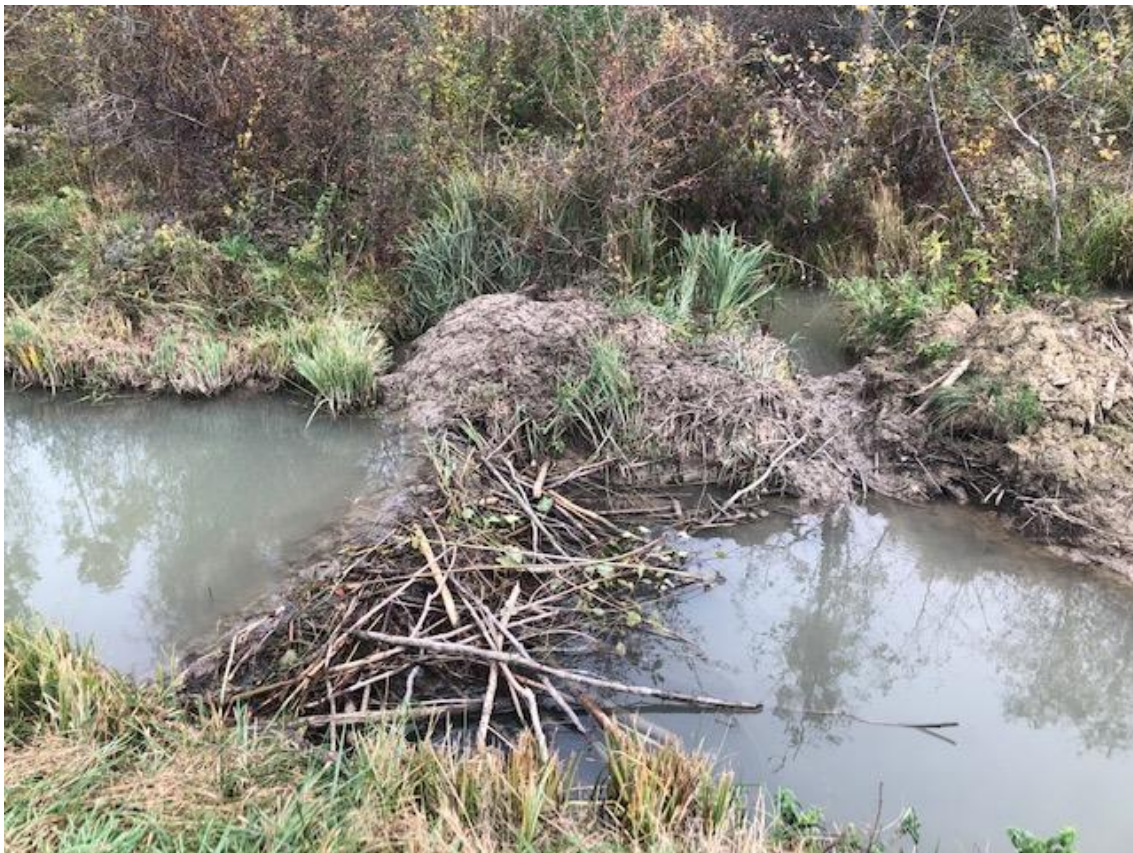
**Abb. T12:** Biberdamm am Hofbach – der nächstgelegene Damm liegt ca. 100 m bachabwärts und ist durch die Baumaßnahmen unmittelbar nicht betroffen.

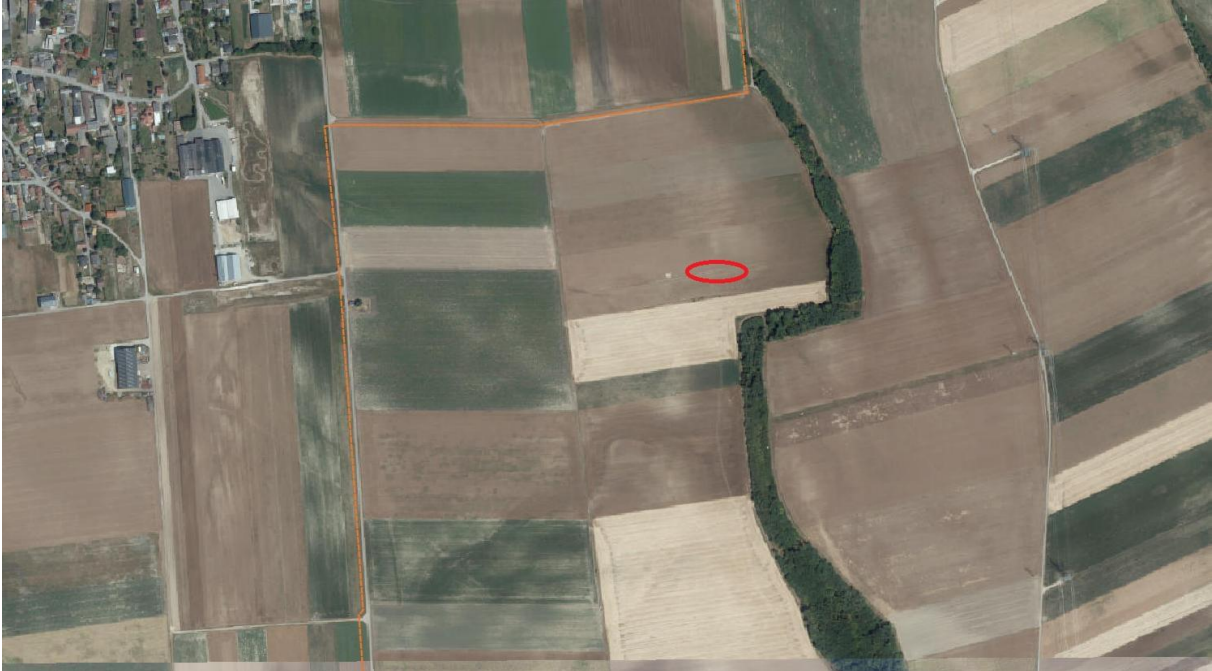
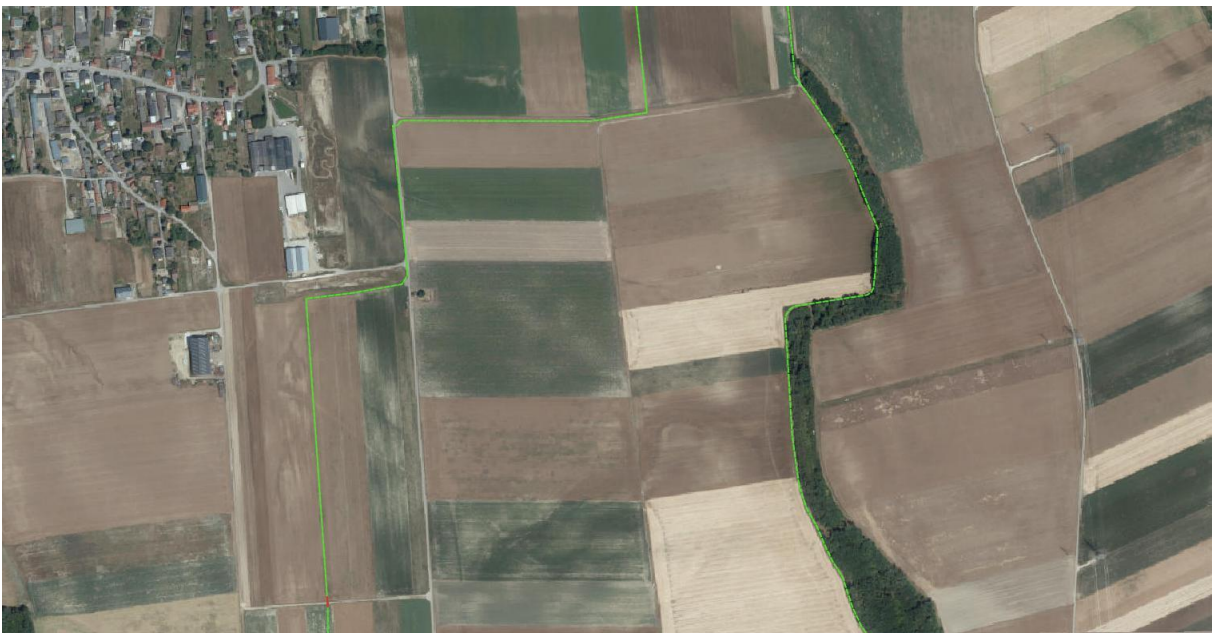
**Abb. T13A:** Übersicht - Lage der Bienenfresser-Brutwand zwischen 2 Ackerparzellen

**Abb. T13B:** Übersicht – Abänderung der Kabeltrasse im Bereich der Bienenfresser-Brutwand (GRÜN) - Vermeidungsmaßnahme

Eine Bienenfresser-Brutwand wurde zwischen 2 Ackerparzellen gefunden (Abb. T). Als Vermeidungsmaßnahme wurde die Trasse in diesem Bereich großräumig umgelegt.

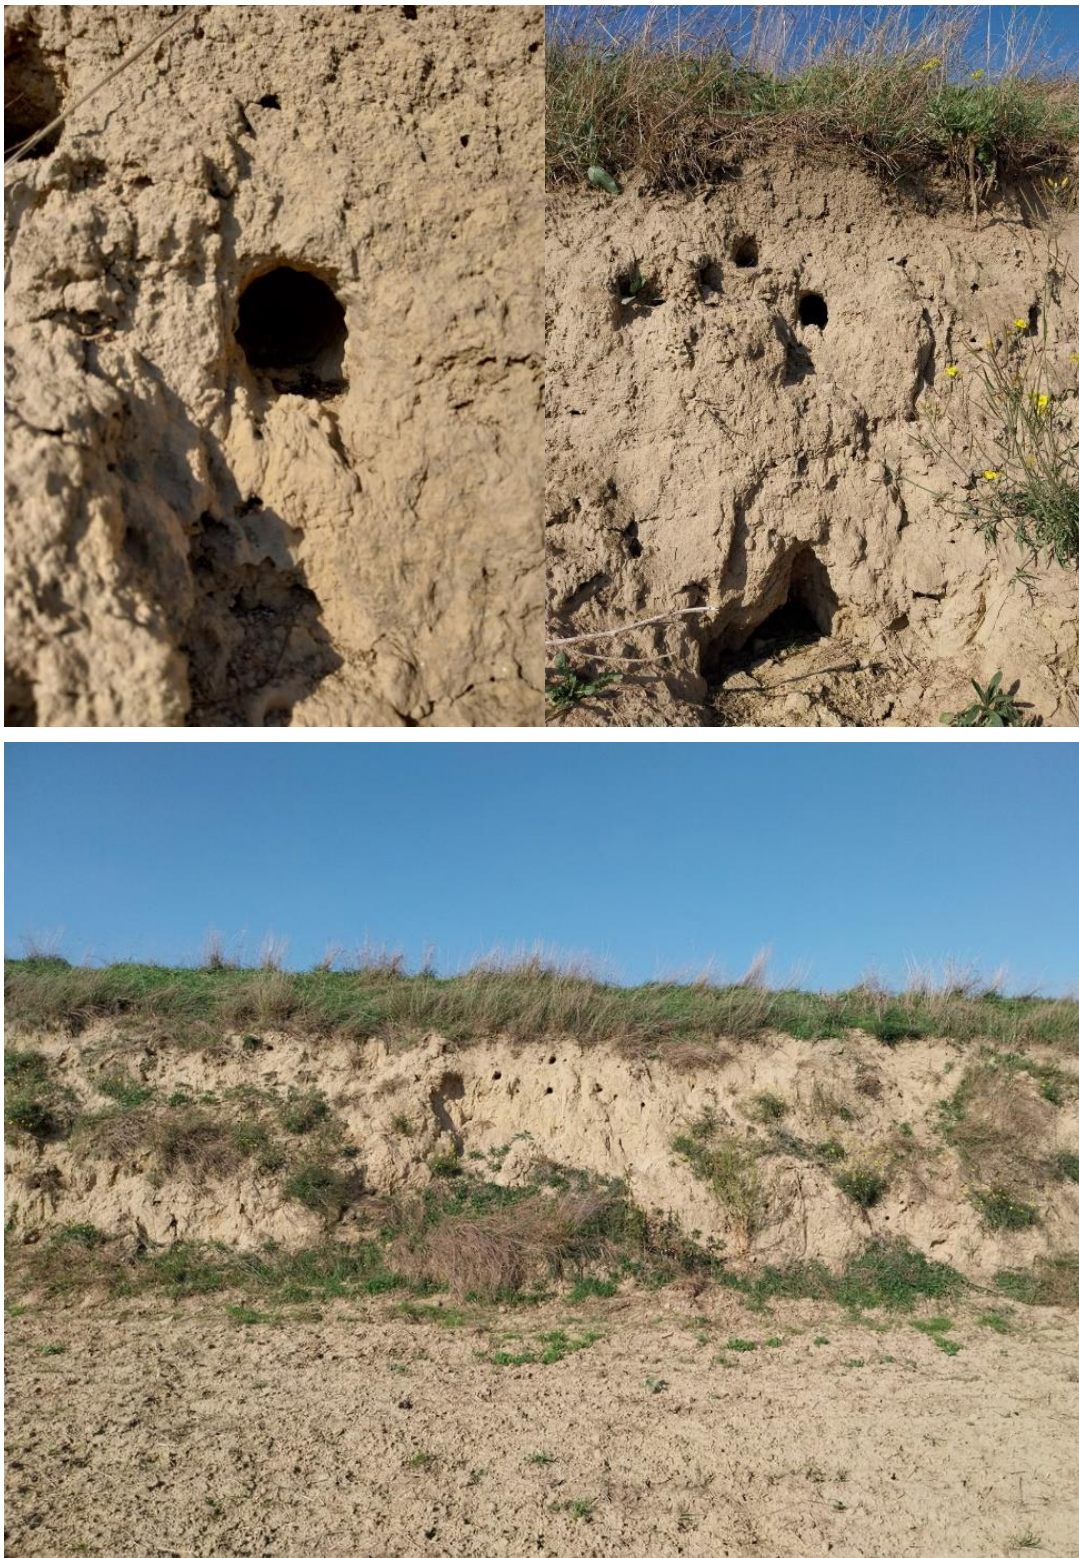
**Abb. T14:** *Fotodokumentation – Lage der Bienenfresser-Brutwand zwischen 2 Ackerparzellen*
