BILAGOR Miljökonsekvensbeskrivning för arbetsplan,
Väg 190, Angereds Storåsväg-Gråbovägen
Cirkulationsplats för ökad framkomlighet

Göteborgs Stad, Västra Götalands län
27 april 2012, objektnr: 102385

Väg 190, Angereds Storåsväg- Gråbovägen

Ökad framkomlighet för kollektivtrafiken

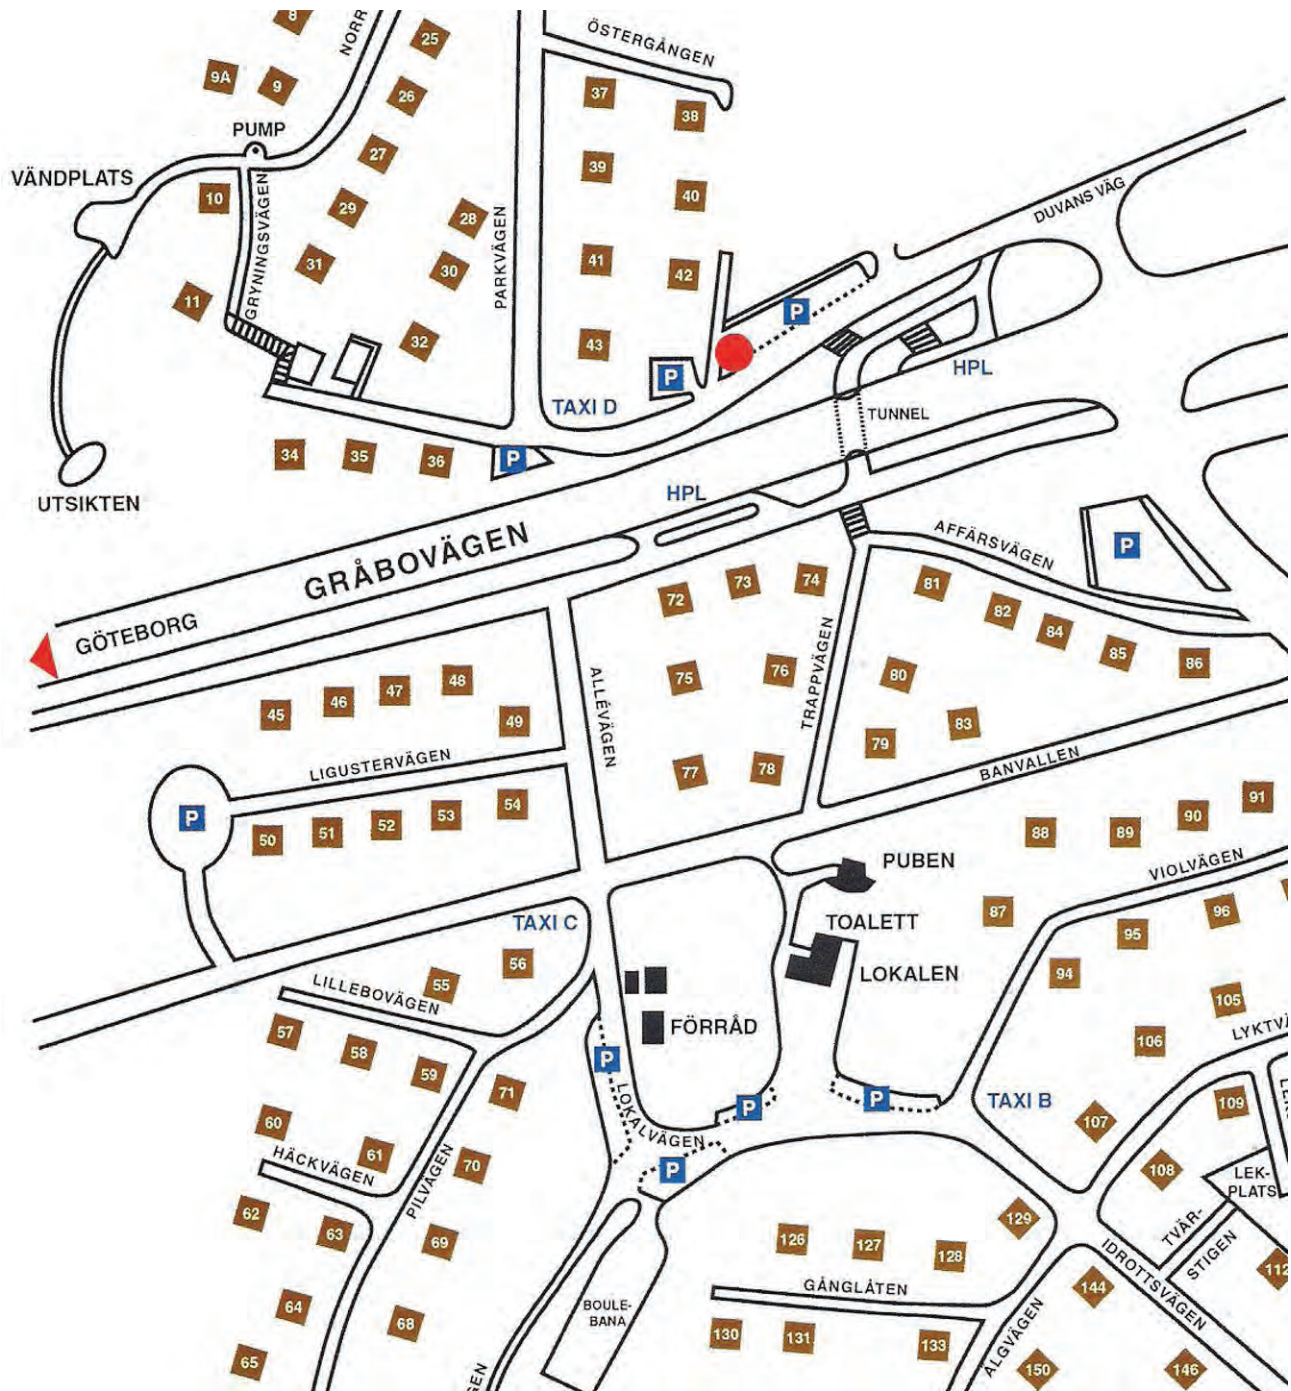
Karta över aktuellt område med kolonistugornas numrering. Korsningen ligger precis väster om detta område.

Omnämnd pump/brunn finns vid stuga nr 9.

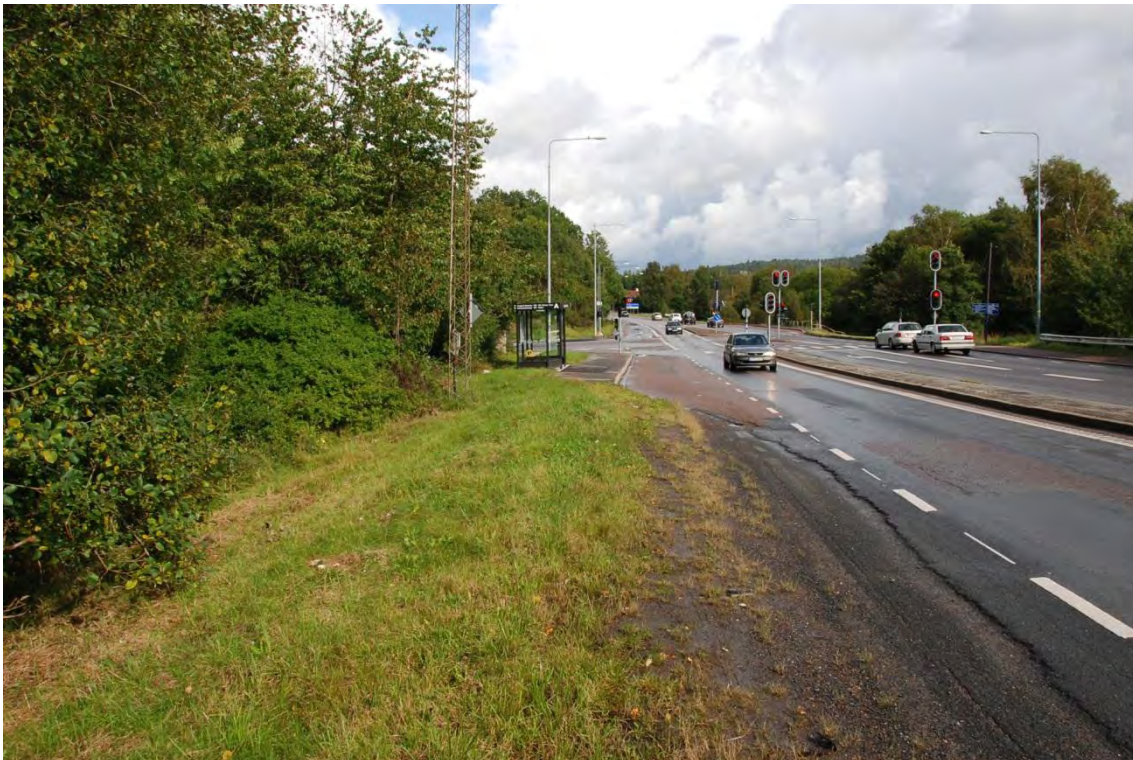
Bild 1, Vegetationen i området kring Gråbovägen/angereds storåsväg utgörs i stor omfattning av tät buskage och mindre träd. Foto taget på Gråbovägen, riktning österut.

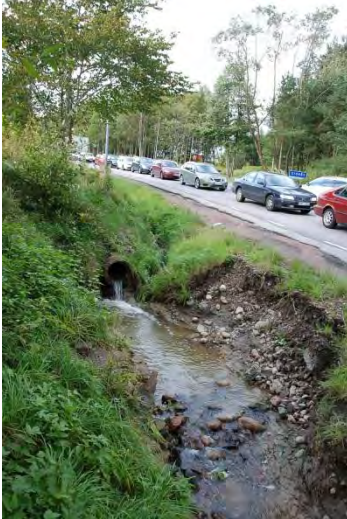
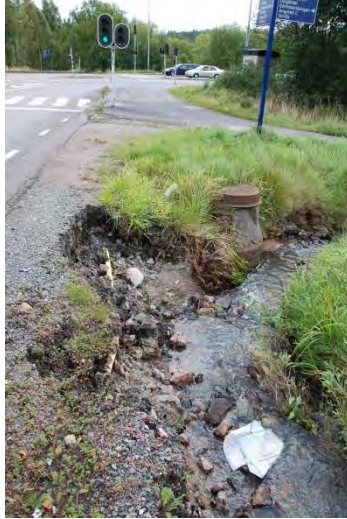
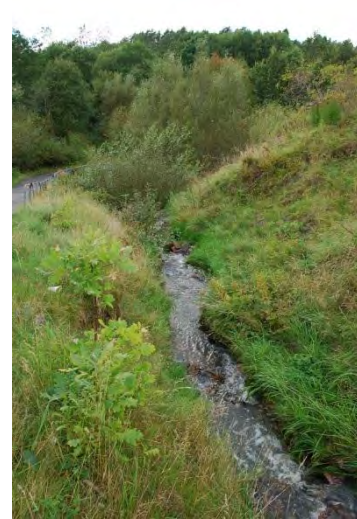
Bild 2, Bäckfåran längs cykelvägen

Bild 3, Erosionspåverkan från vägen

Den bäck som rinner under Angereds Storåsväg i ett cementrör, beblandar sig i dagsläget med vägdagvatten och följer väggkanten och kanten på cykelvägen för att sedan kuverteras under Gråbovägen. Längre uppströms har bäcken högre naturvärden och mindre skredområden har fällt medelstora träd (klibbal, björk, tall och salix) och skapat förutsättningar för en rik och viktig biotop, men idag är området troligen för ungt för att hysa speciellt skyddsvärda arter. Botten på bäcken består av mindre sten och sand, med en tydlig infärgning av järnhaltiga ämnen (troligen, obs ej undersökt) från industriområdena längre uppströms. I de öppna delarna längs bäckslänten växer bland annat hönsarv, kråkvicker, gulsporre, svartkämpar, fibblor, rölleka, frossört, femfingerört och nysört. Den delen längs med Angereds Storåsväg är kraftigt erosionspåverkad och växtligheten är obefintlig på vissa delar. Växtligheten är dock rikare där bäcken svänger av längs cykelvägen, där bäcken mynnar ut i ett våtmarksområde som hyser ett salixbestånd.

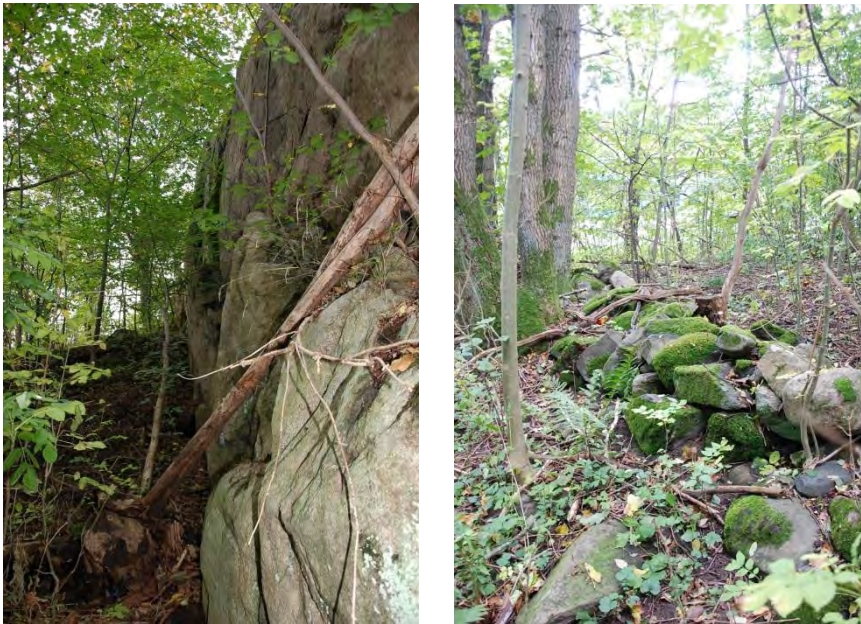
Bild 5 och 6, Stenmur och bergbrant på den östra sidan.

Området här är mycket nedskräpat, men här finns de mest intressanta och skyddsvärda exemplaren av träd inom området. De fuktiga och beskuggade svala miljöerna runt bergsbranten ger förutsättningar för både mossor och lavar. Nedanför bergsbranten finns ett flertal större ädla lövträd som ek, lönn och lind, samt de rödlistade ask och alm.

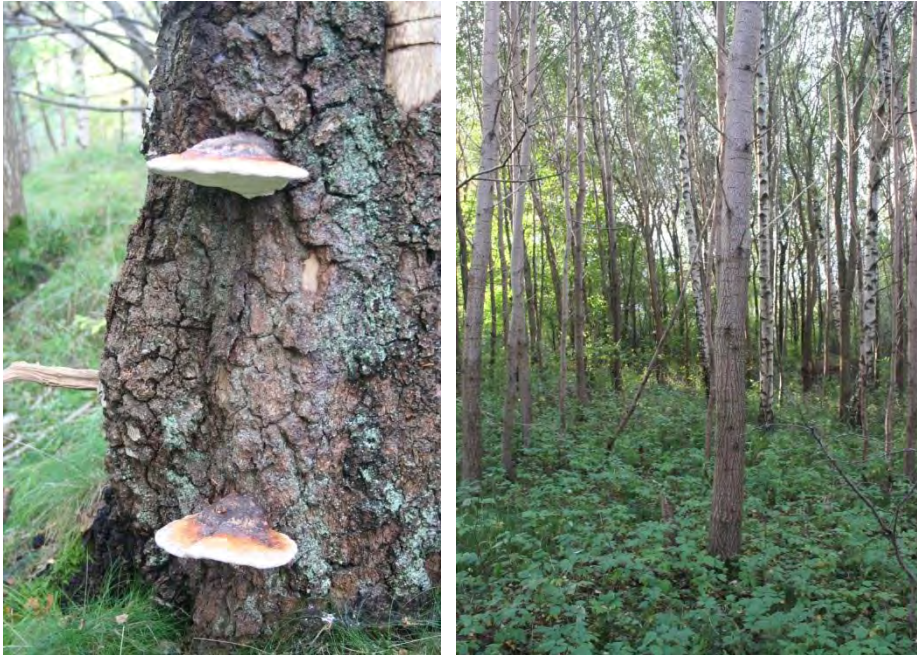
Bild 7 och 8, I slutningen ner mot korsningen finns vedsvamp på en äldre död björk och på platån ett större bestånd av unga aspar.

I slutningen ner mot korsningen återfinns en äldre död björk där vedsvamp har fått fäste (Bild 6). Dessa exemplar är de enda vedsvampar som noterats inom det studerade området. I övrigt finns mycket lite död ved som är en förutsättning för

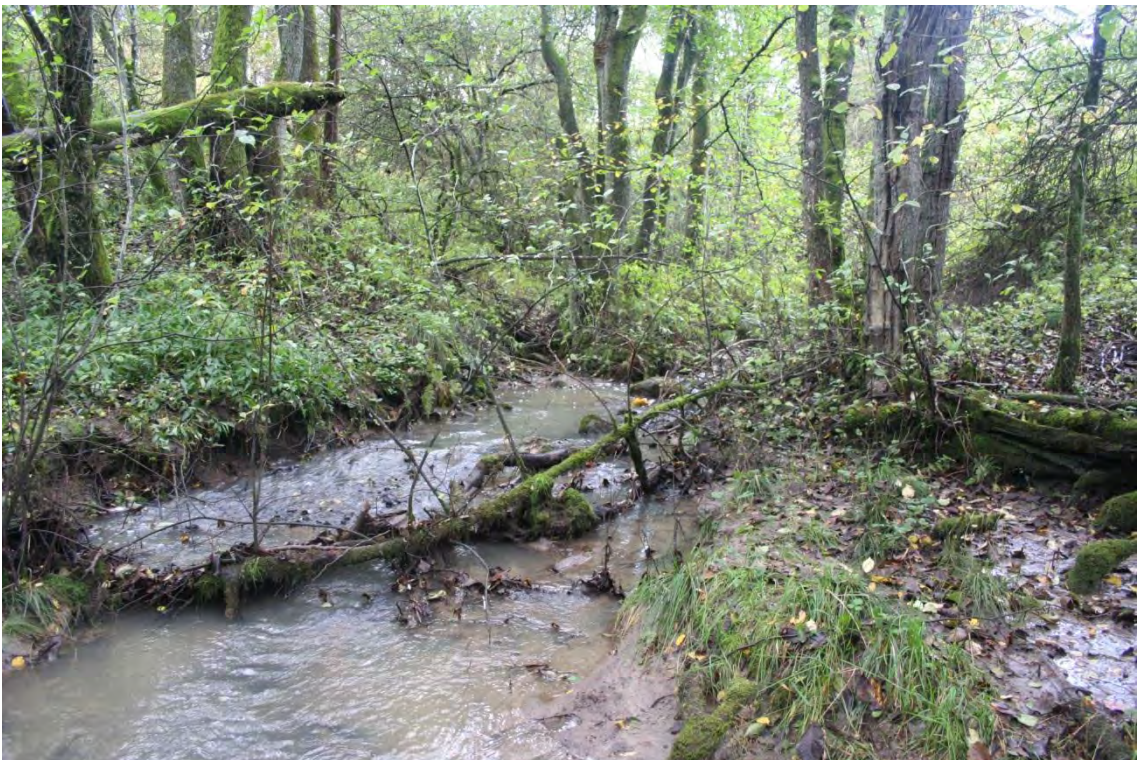
Bild 9. Nedströms Gråbovägen ändrar naturmiljöerna karaktär där lövträden är grövre och andelen död ved ökar

Följer man bäcken som rinner genom det studerade området, kommer man inom kort ner till Lärjeån. Nedströms Gråbovägen växer bäcken till sig i och med att mer vatten leds in till bäcken. Bäcken leds återigen genom en kulvert, för den gamla banvallen som idag är cykelled. I denna dalgång ändrar naturmiljön karaktär, där lövträden är grövre, och andelen död ved ökar. Kryptogamfloran med bland annat mossor och vedsvamp är enligt tidigare inventeringar högtintressant i delar av Lärjeåns dalgång. Lärjeåns dalgång är ett Natura 2000 område och de speciella miljöerna runt dalgången finns beskrivna i tidigare rapporter. Lärjeåns dalgång ingår i Göteborgs grönstruktur och är ett kärnområde vad gäller biologisk mångfald inom Göteborgsregionen. I vattenmiljöerna återfinns flodpärlmussla, och man har arbetat aktivt för att denna art skall trivas i vattnet (bland annat via LIFE projekt), genom att på en del sträckor höja å-botten med naturgrus för att skapa bra miljöer och att öka strömhastigheten.

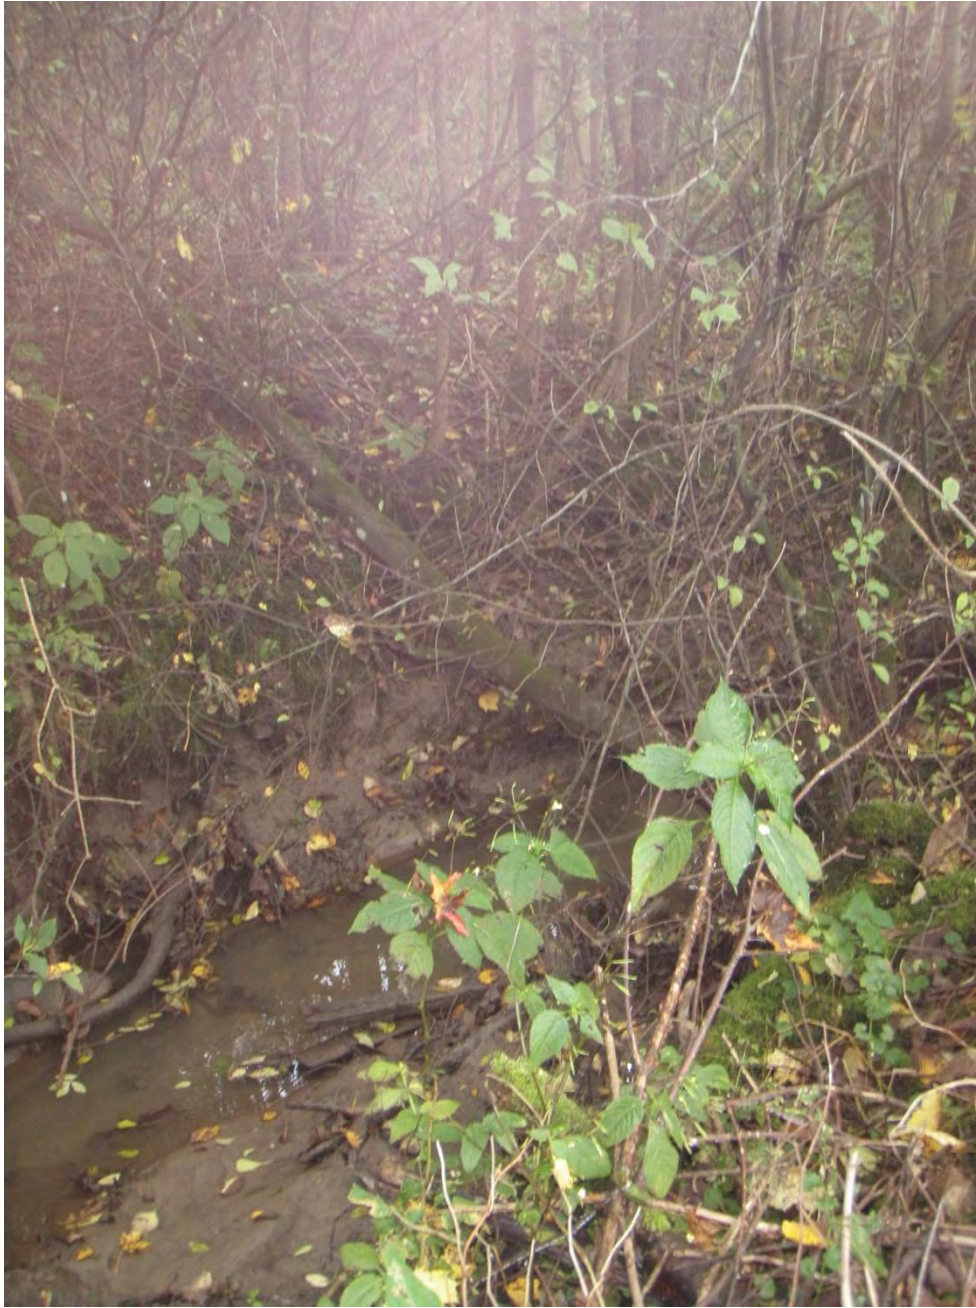
Bild 1. Miljöbild delsträcka 1.

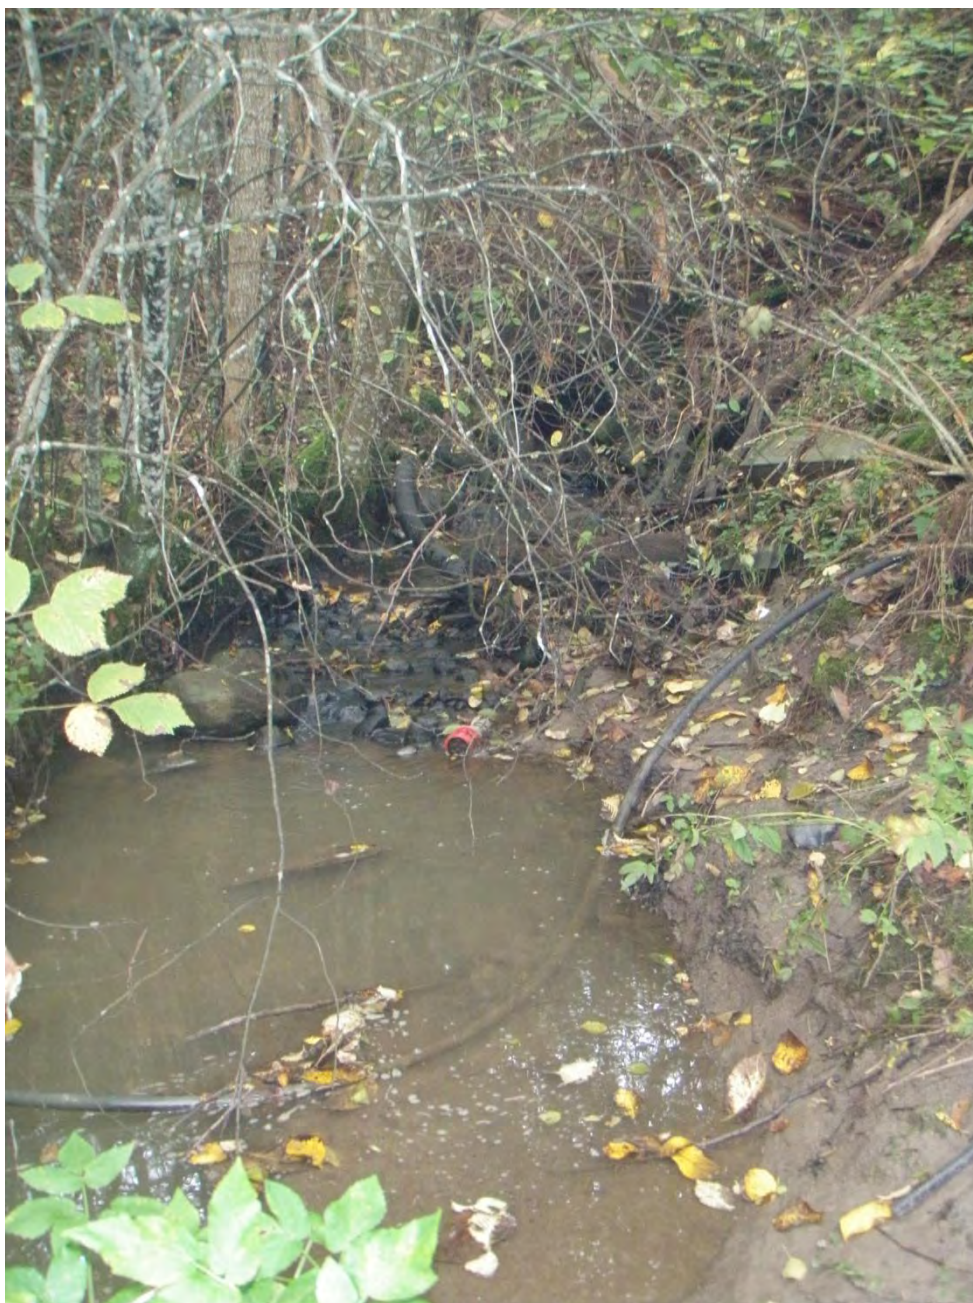
Bild 2. Miljöbild delsträcka 1.

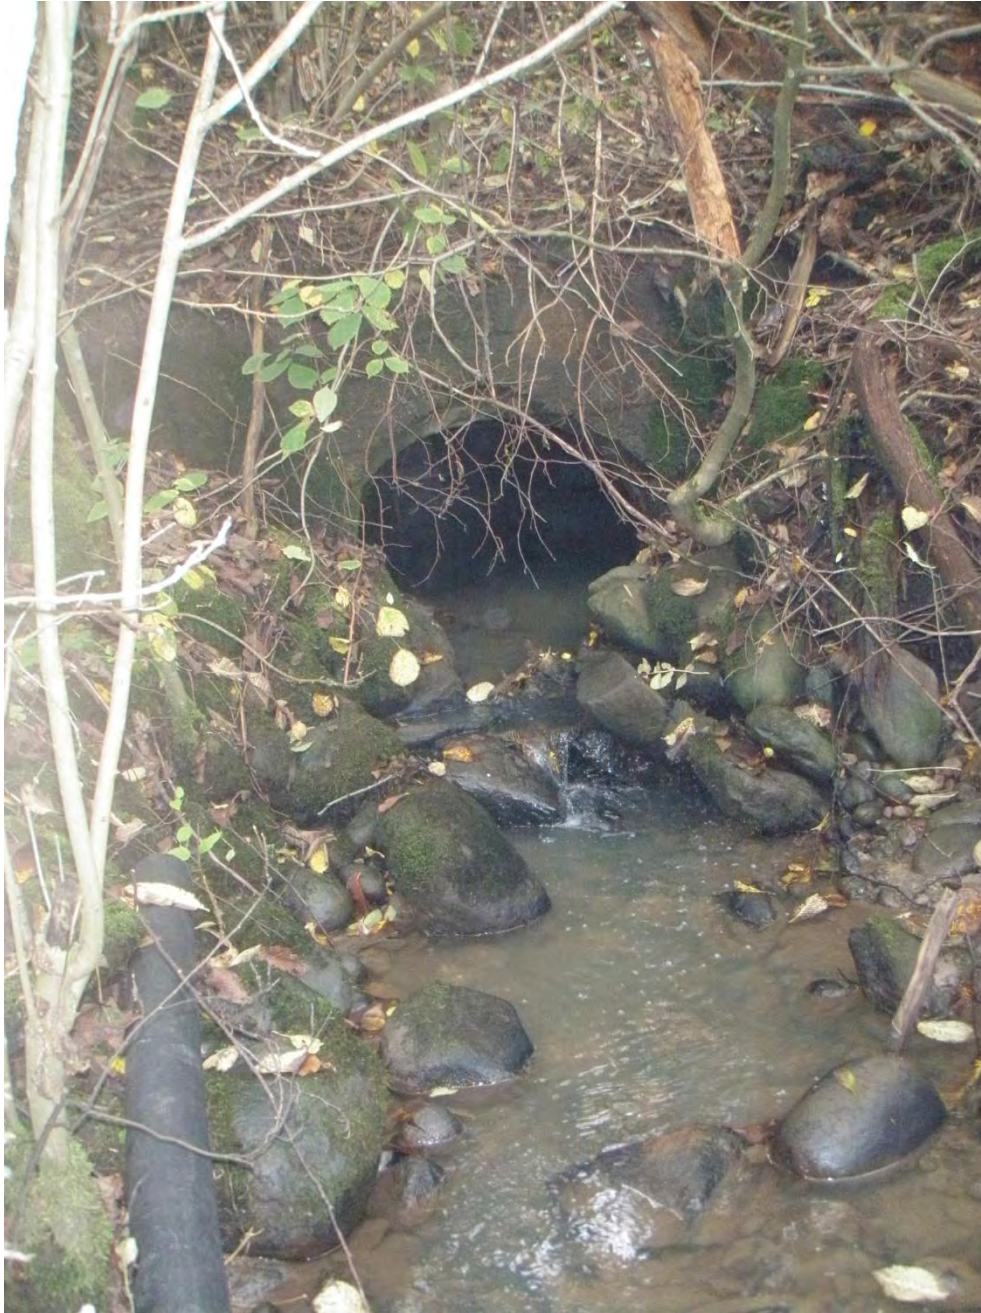
Bild 3. Delsträcka 1, utlopp ur trumma under GC-väg.

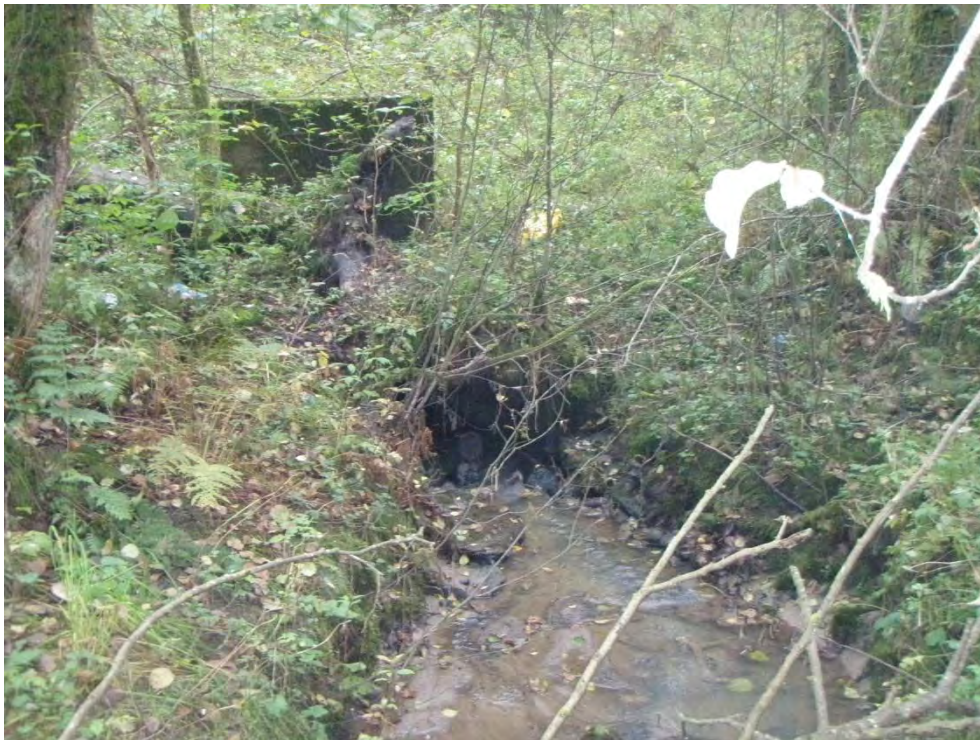
Bild 4. Delsträcka 2. Inlopp i trumma under GC-väg.

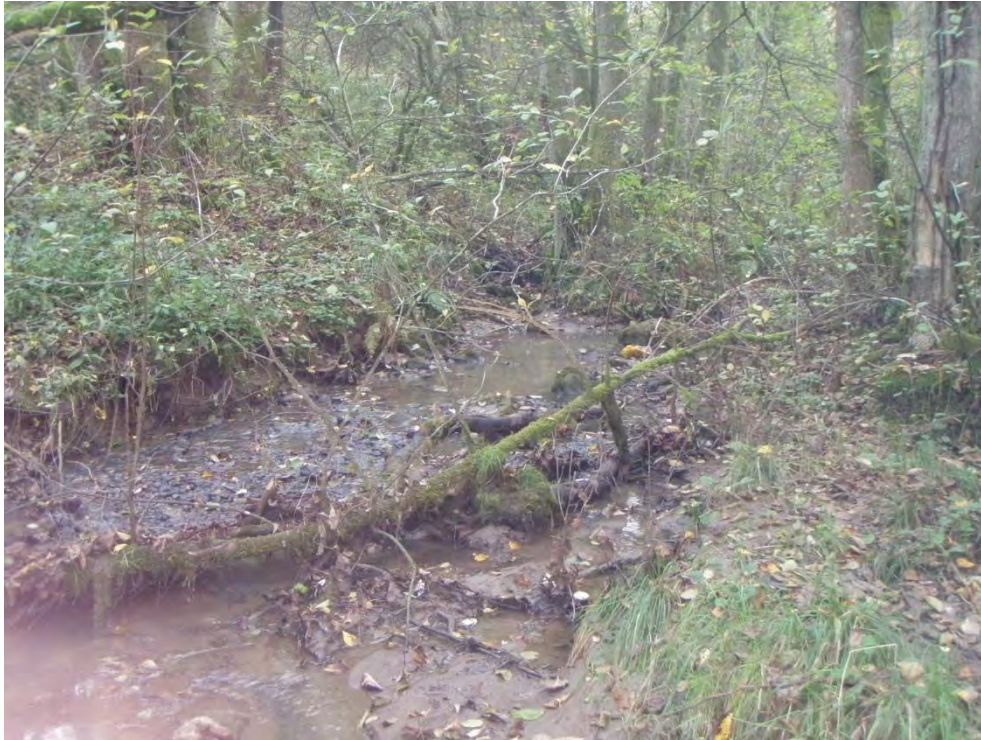
Bild 5. Miljöbild delsträcka 2.

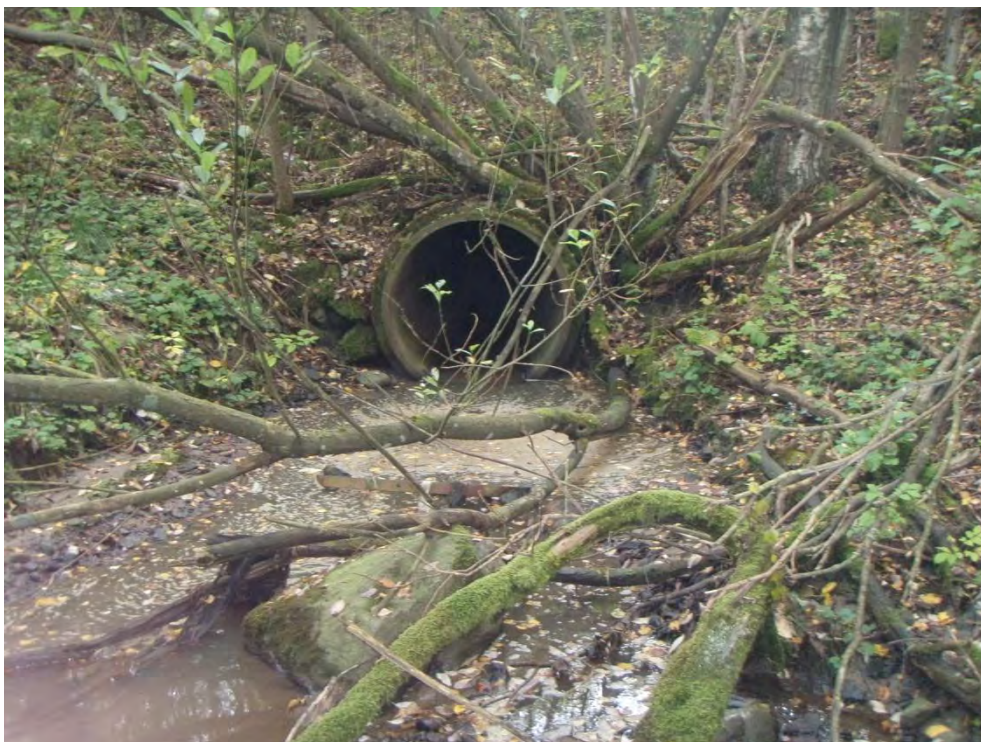
Bild 6. Utlopp ur trumma under väg 190.

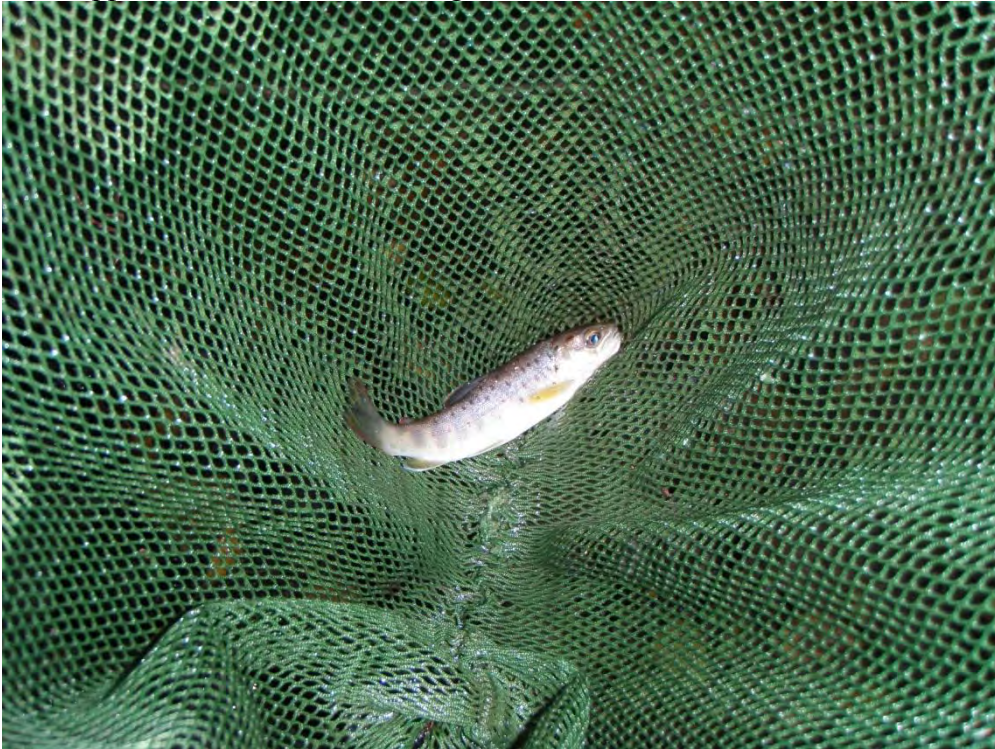
Bild 7. Havsöring 1+ från delsträcka 1.

Bäcken är fiskförande och utgör reproduktionsområde för havsöring från utloppet i Lärjeån till utloppet från trumman under väg 190.

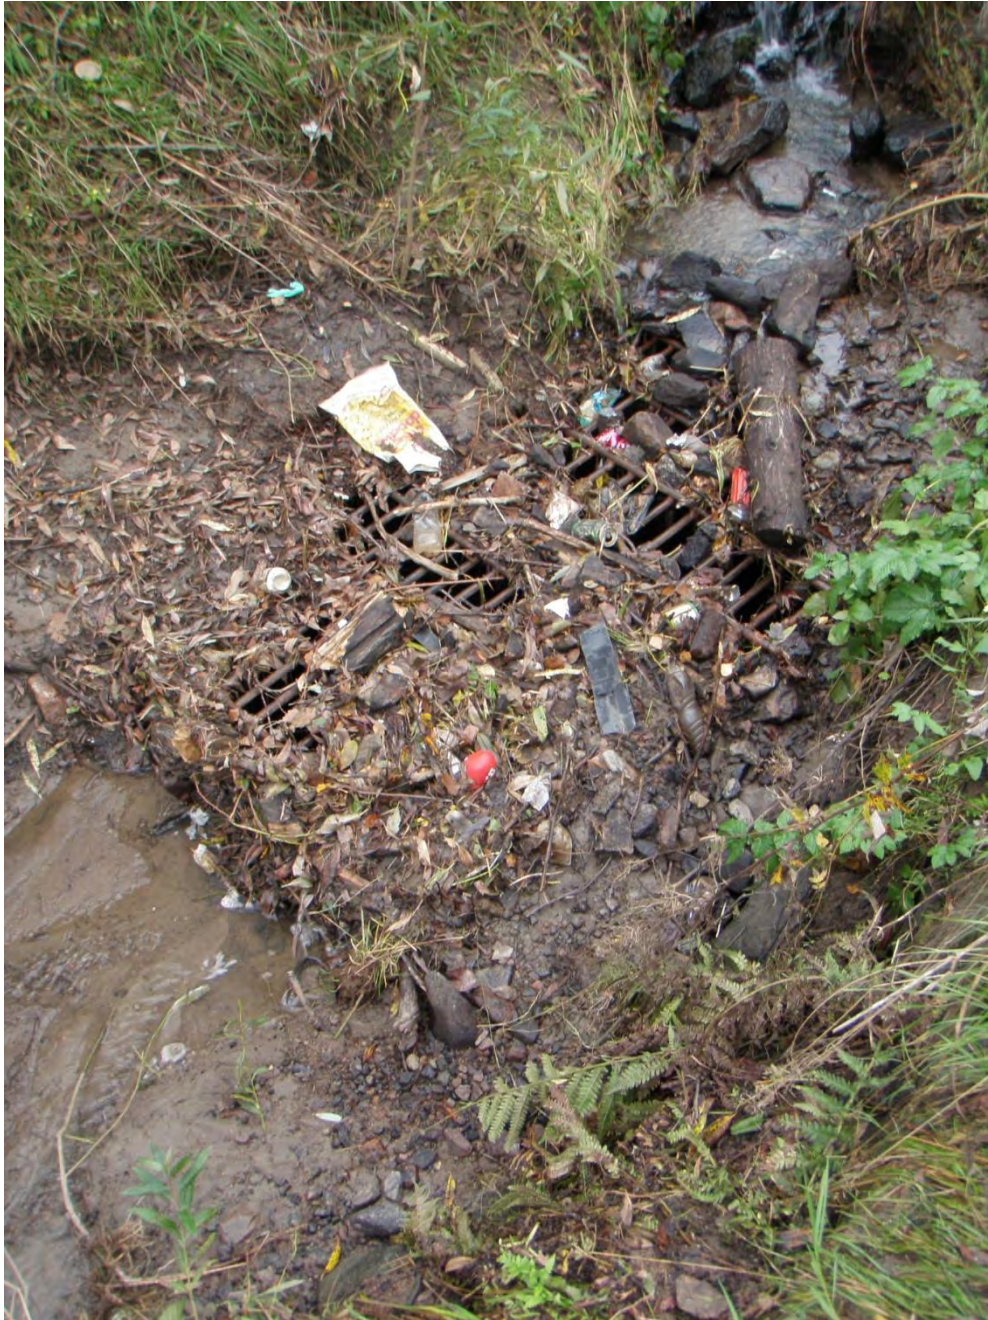
Bild 8. Gallret över störtbrunnen i inloppet till trumman under väg 190.

De nejonögelarver som fångades utgör, mot bakgrund av bäcken ringa storlek, avkommor från bäcknejonöga. Delsträcka 1 utgör i sin helhet en något sämre reproduktionssträcka för havsöring i jämförelse med delsträcka 2. Närmiljön vid delsträcka 1 utgörs av trädgård/äng och lövskog. Närmiljön vid delsträcka 2 utgörs av en fin lövskog med flera äldre träd och bedöms kunna ha vissa naturvärden. Befintlig trumma under GC-väg utgör inte definitivt vandringshinder för uppvandrande havsöring. Trumman under väg 190 bedöms utgöra definitivt vandringshinder för fisk då bäcken på uppströmssidan av väg 190 leds ner i någon form av störtbrunn. Inloppet till störtbrunnen är täckt med ett galler varför fallhöjd och lutning inte kunde bedömas.

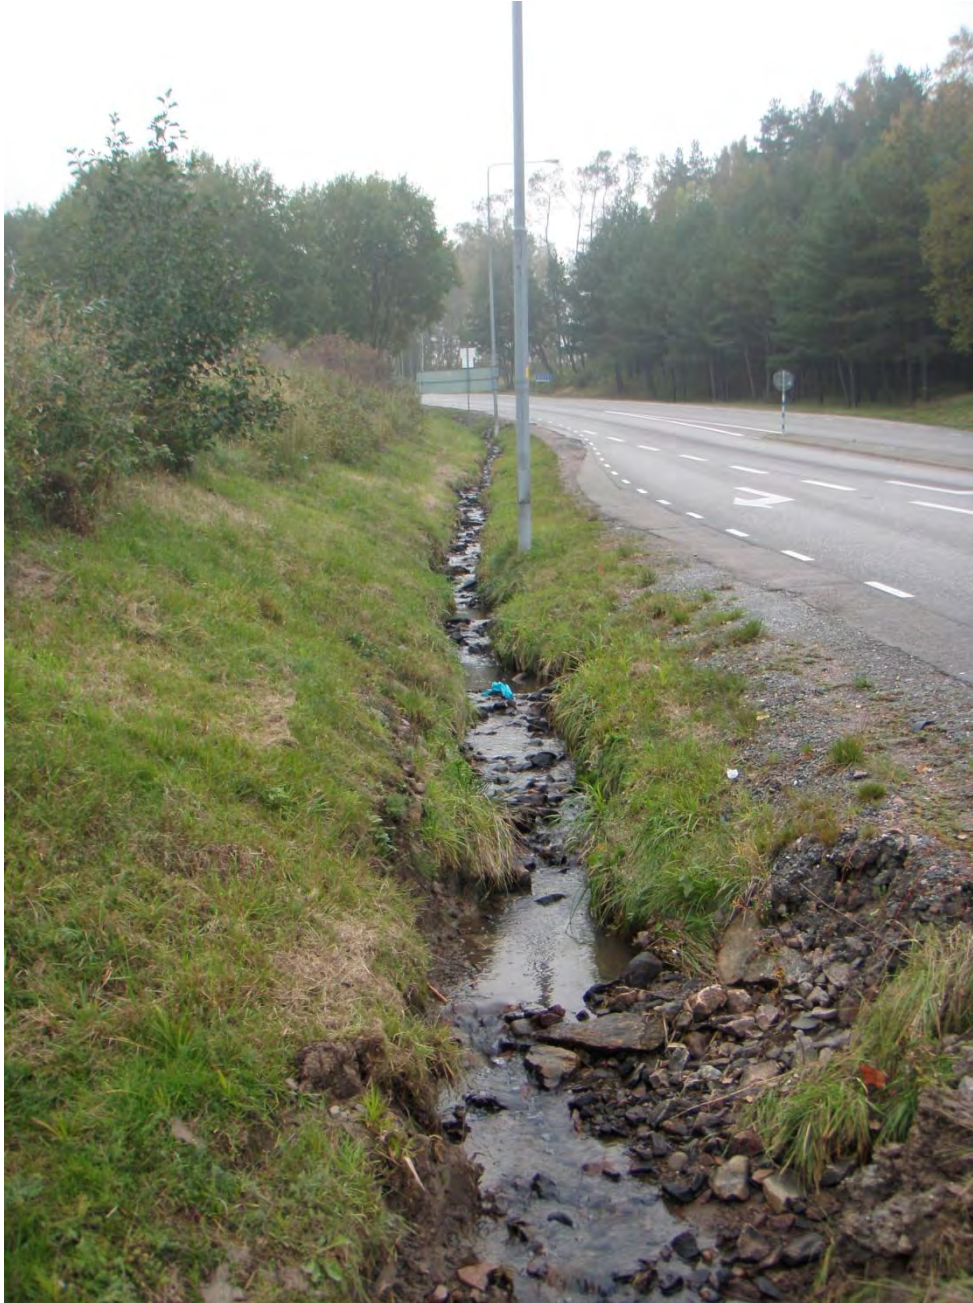
Bild 9. Det östra tillflödet med den största vattenföringen uppströms väg 190.

Upströms väg 190 (störtbrunnen) delas bäcken upp i två biflöden. Det västliga förde vid inventeringstillfället ca 25 % av den totala framrinningen medan det östliga biflödet förde resterande 75% framrinningen. Kunskap saknas om det finns källflöden som förser vattendraget med ett vattenflöde även under torrperioder. Närboende angav att vattendraget ”sällan eller aldrig torkar ut helt”.

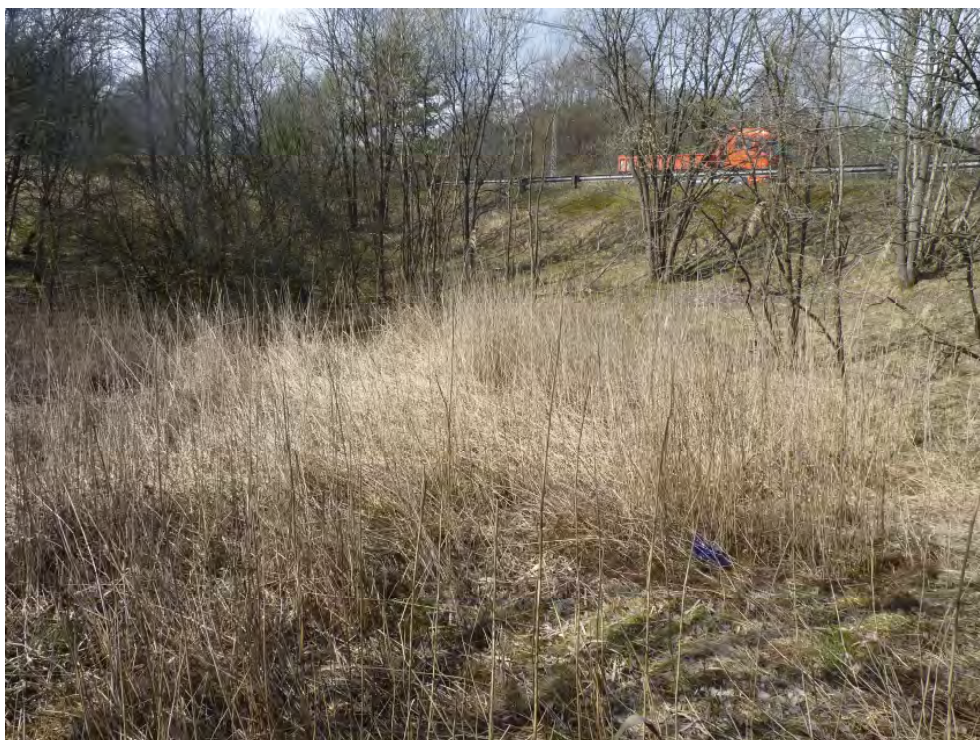
Bild 1. Fuktig mark sydväst om korsningen.

Söder om korsningen finns två raviner som formats av små vattendrag. Det östra rinner utan särskilda hinder ner mot Lärjeån (även om det går parallellt med Gråbovägen en bit). Ovanför där det västra vattendraget kommer ut från sin kulvert finns ett svagt sluttande, fuktigt parti, se bild 1. I detta förekom vid besöket ingen öppen vattenspegel.

Det våta/fuktiga området i sydväst har ingen vattenspegel och kunde således vid besöket inte fungera som lekvatten för groddjur.

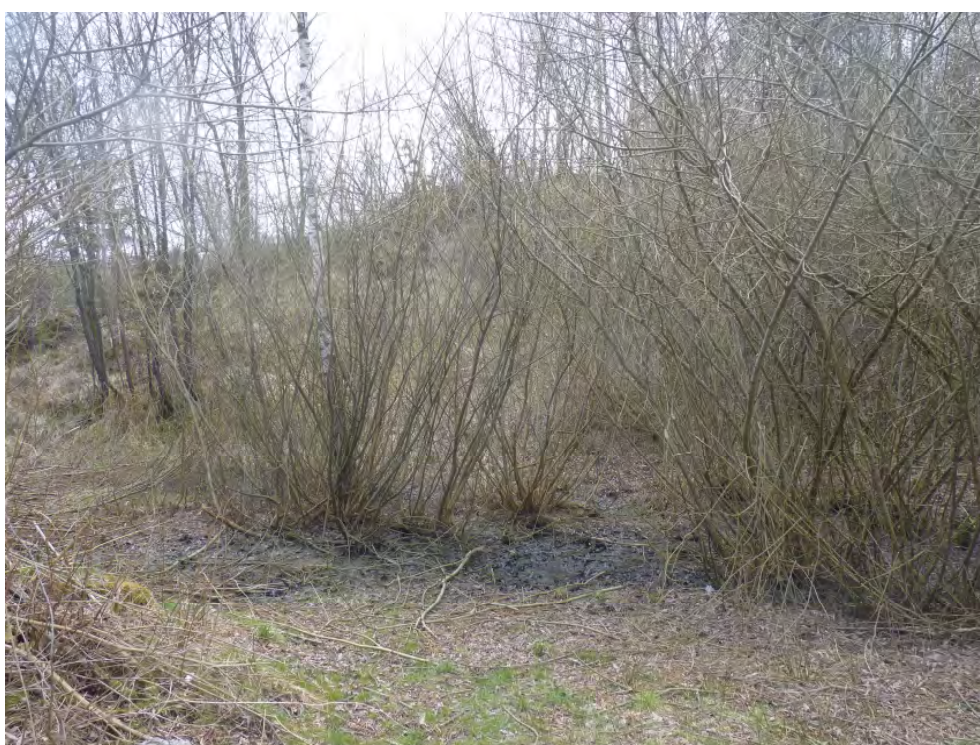
Bild 2. Våtmarken nordväst om korsningen.

Nordväst (eller västnordväst) om korsningen finns också en ravin, i denna rinner en liten bäck in i en kulvert. Ovanför denna kulvertmynning och strax sydväst om den cykelbana som går ner i ravinen ligger en liten sänka med en våtmark, se bild 2. Huvuddelen av sänkan är beväxt med videbuskar och några små öppna vattenytor finns, bild 3.

Våtmarken i nordväst hade för små öppna vattenytor för att i år kunna fungera som lekvatten. Sannolikt dräneras området för effektivt för att det annat än under mycket korta perioder ska kunna samlas tillräckligt mycket vatten (bild 4).

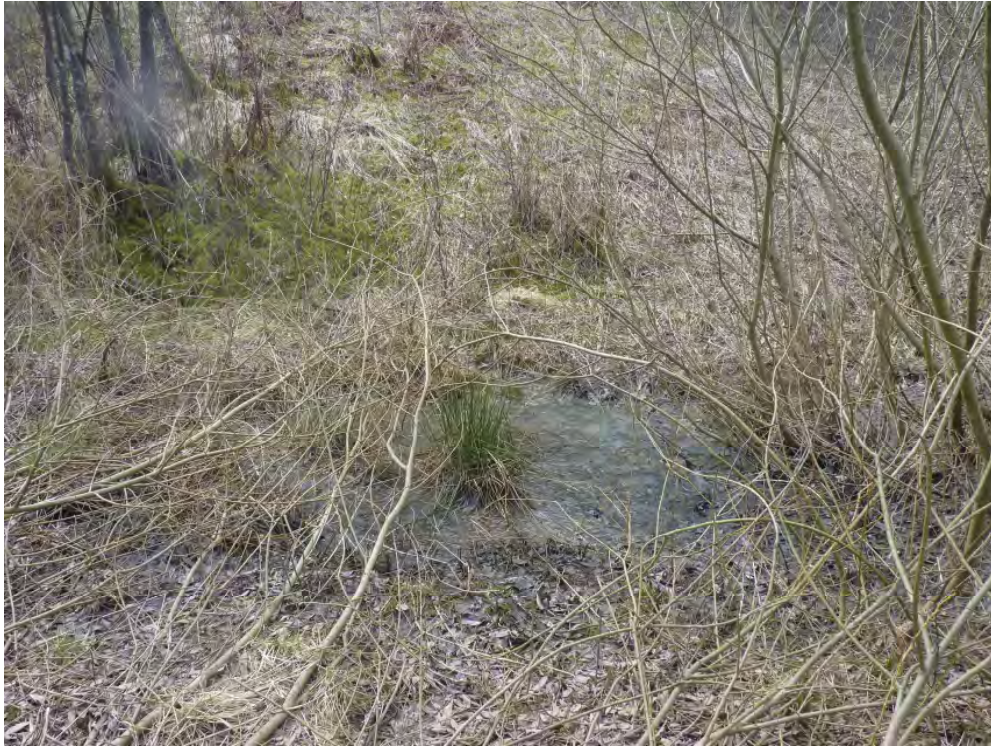
Bild 3. Den mycket lilla vattenspegeln. Inte tillräckligt för att fungera som lekvattnen för groddjur

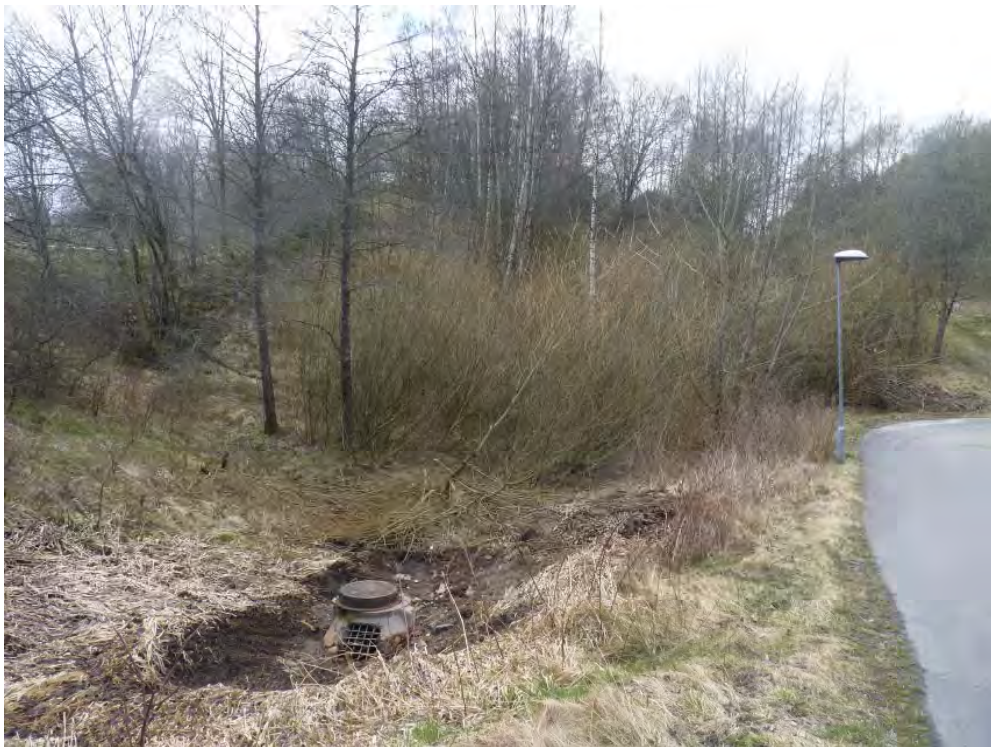
Bild 4. Våtmarken dräneras.

Det skulle vara möjligt att anlägga grodvatten eller förbättra förutsättningarna för grodlek i sänkan i nordväst eller på den fuktiga ytan i sydväst, men det skulle kräva att man såg över dräneringssituationen. Platserna kanske heller inte är särskilt väl valda med tanke på närheten till de trafikerade vägarna.
